ENQUÊTE ET ANALYSE D'ACCIDENT

LE PIÈGE DE L'ÉVIDENCE

ACCIDENT DE DÉBROUSSAILLAGE

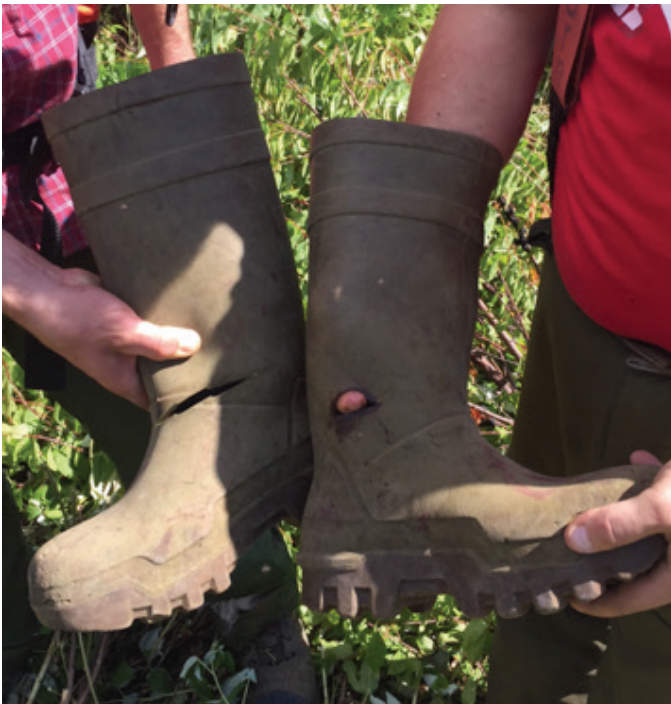
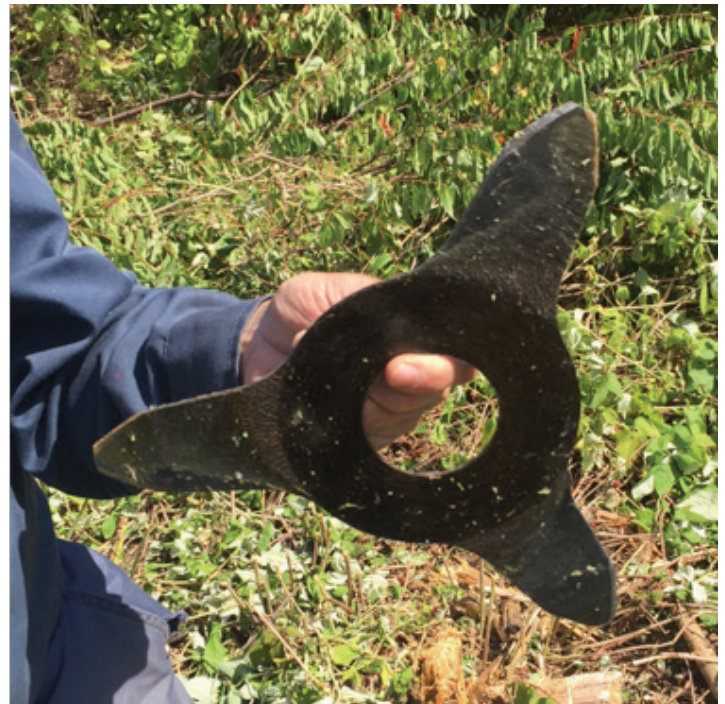
Un travailleur est blessé aux deux chevilles lorsque sa lame 3T se brise et se détache de sa machine en marche.

Blessures tendineuses aux deux chevilles et fractures ouvertes aux deux tibias.

- Lame neuve de 3 à 4 jours
- Lame de marque OREGON de 12 pouces
- Lame d'une épaisseur inférieure à 3,5 mm
- Le travailleur a admis avoir heurté plusieurs vieilles souches. Juste avant l'évènement, le travailleur a heurté une vieille souche à plein régime

- Épaisseur non standard de la lame

- Rencontrer les vendeurs d'équipements pour les informer de l'évènement et du type de lame qu'ils doivent fournir aux travailleurs
- Informer les travailleurs du type de lame à utiliser et de l'affaiblissement possible du métal
- Former les contremaîtres sur la manière de détecter les mauvaises lames

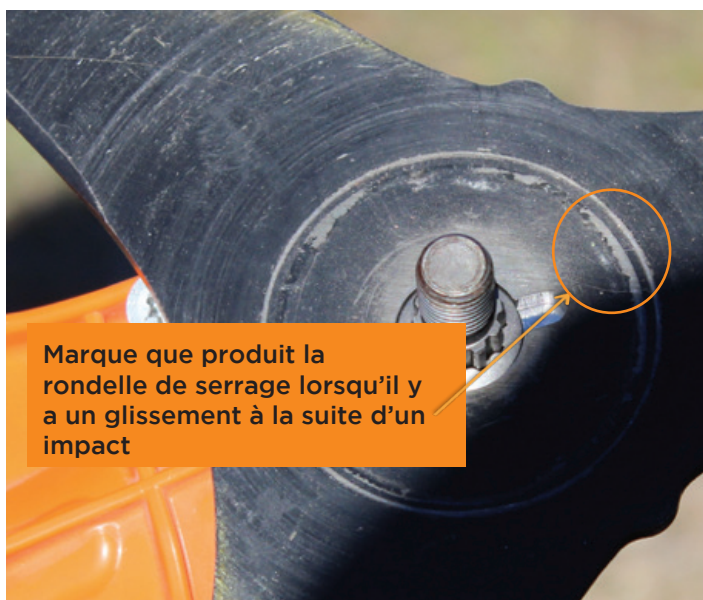
Le fait qu'il y ait eu rupture circulaire de la lame nous amène à nous poser certaines questions :

- Est-il possible que la lame ait été déformée après un serrage excessif de la rondelle de serrage?
- Est-il possible que la lame se soit usée au point d'appui de la rondelle de serrage lors des impacts avec les souches?
- Le travailleur avait-il l'habitude de vérifier chaque jour l'intégrité de sa lame en la faisant résonner?
- D'autres travailleurs utilisent-ils la même lame? Ont-ils eu ou non des* problèmes de rupture?
