# Astillero Spain

## CURRENT SITUATION

## SOLUTIONS

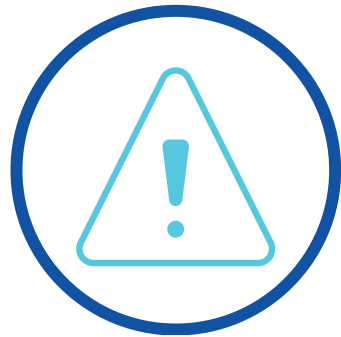
Low treatment performance, eutrophication, invasive species, and limited ecological value in the area.

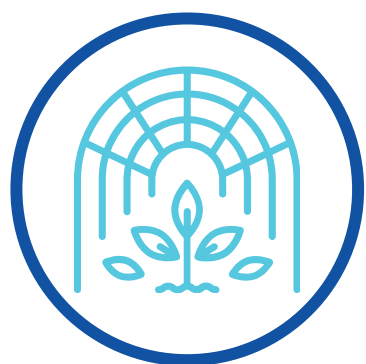
WATERSENS will use **walkable Phytobatea® Floating Treatment Wetlands** to improve stormwater ponds in two stages:

- At the inlets: FTWs slow the flow and filter solids, nutrients, organic matter, pesticides, and heavy metals
- In the pond: Circulated water passes through FTWs to boost oxygen, reduce nutrients, and prevent eutrophication.

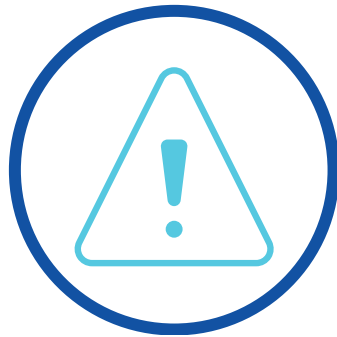
Bajo rendimiento del tratamiento, eutrofización, especies invasoras y valor ecológico limitado en la zona.

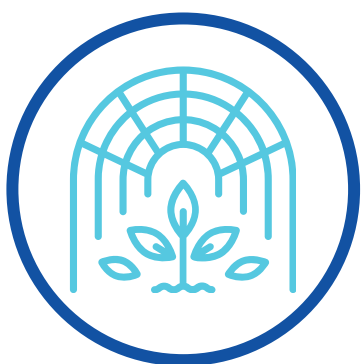
WATERSENS utilizará **humedales flotantes Phytobatea® (en inglés FTW) transitables** para mejorar los estanques de aguas de escorrentía en dos etapas:

- En las entradas: los FTW ralentizan el flujo y filtran sólidos, nutrientes, materia orgánica, pesticidas y metales pesados.
- En el estanque: el agua circulada pasa por los FTW para aumentar el oxígeno, reducir los nutrientes y prevenir la eutrofización.
