Salgsoppgave  
Gjøastredet 1

# Fakta Gjøastredet 1 Leilighet 202

# Tilstandsrapport

## 2-ROMS SELVEIERLEILIGHET (H0202)

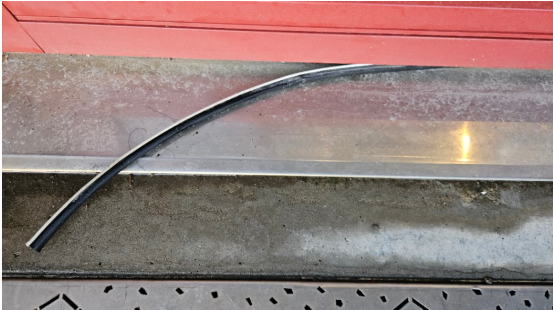
**Vurdering av avvik:**  
• Det er avvik:

**Konsekvens/tiltak**  
• Tiltak:

Pakningen under skyvedøren bør festes eller skiftes ut for å sikre god tetting.  
Dersom dette ikke utbedres, kan det føre til varmetap, trekk og økt risiko for fuktinntrengning.

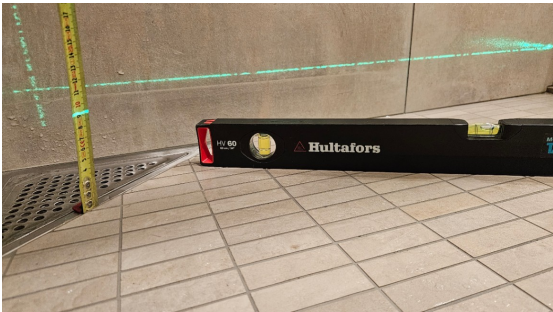
## TG 1 Overflater Gulv

Gulvet er flislagt. Termostatstyrte elektriske varmekabler.  
Gulvet har tilfredsstillende fall mot sluk.

Kontroll av fall mot sluk.

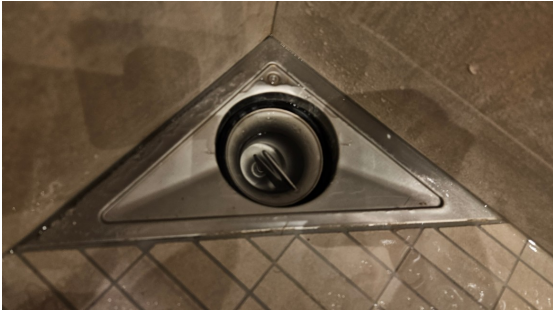
### TG 1 Sluk, membran og tettesjikt

Våtrommet har stålsluk og smøremembran med dokumentert utførelse.

Kontroll av sluk.

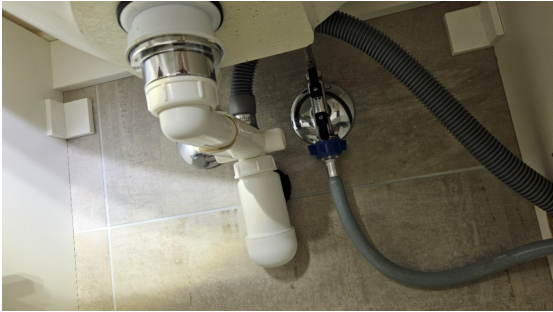
### TG 1 Sanitærutstyr og innredning

Våtrommet har innredning med heldekkende servant og ett-greps blandebatteri, vegghengt speilskap med lys, vegghengt toalett, dusjhjørne med fastmontert vegg av glass, samt opplegg for vaskemaskin.

Kontroll av røropplegg.

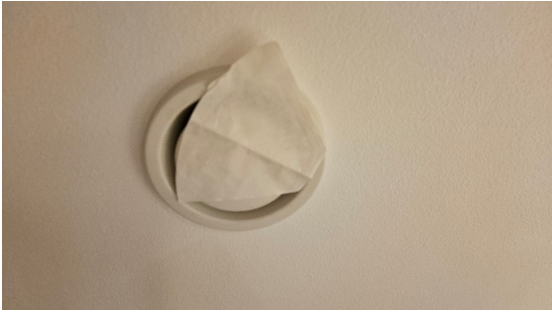
### TG 1 Ventilasjon

Det er avtrekk via ventil i himling tilkoblet balansert ventilasjonsanlegg og tilluft via luftespalte under dørbildet.

Funksjonstest av avtrekk.

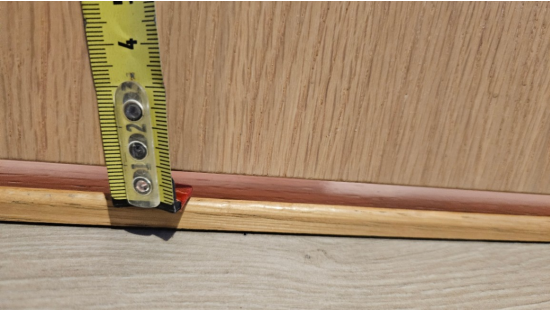
Kontroll av høyde på luftespalte under døren.

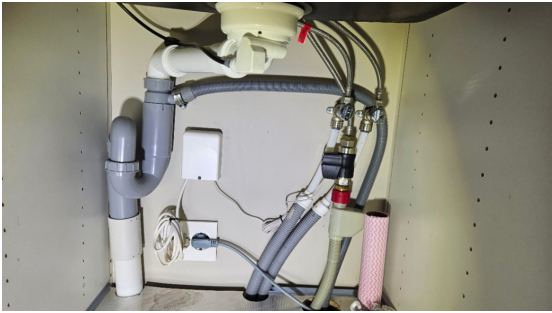
Kjøkkeninnredning av laminerte skrog med laminerte slette fronter, laminert benkeplate med nedfelt oppvaskkum i kompositt med ett-greps blandebatteri. Sprutsikker plate på vegg over benk og belysning under overskap. Kjøkkenet er utstyrt med integrerte hvitevarer som kjøl/fryseskap, oppvaskmaskin med vannstoppsystem, induksjonstopp med komfyrvakt og stekeovn.

Det ble utført fuktsøk ved kjøleskap, oppvaskmaskin og vask, og det ble ikke registrert markante avvik i ledningsevnen til overflatematerialet.

Kontroll av røropplegg.

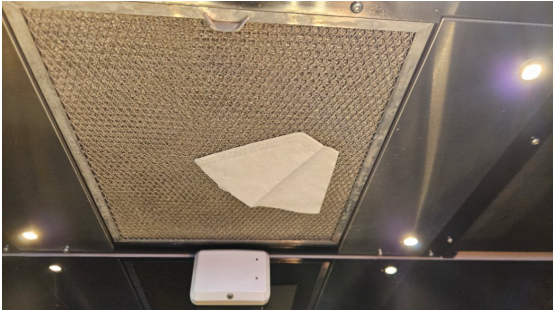
Det er avtrekk ut via det balanserte ventilasjonsanlegget.

Funksjonstest av ventilator.

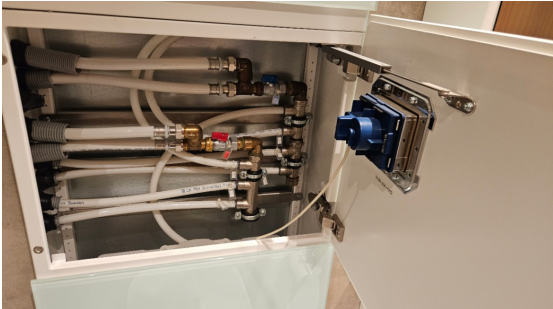
### ! TG 1 Vannledninger

Vannledninger av plast (rør-i-rør).  
Stoppekraner er plassert i rørskap på badet.  
Kraner er funksjonstestet og har tilfredsstillende vannmengde/trykk ved samtidig tapping.

Kontroll av rørskap.

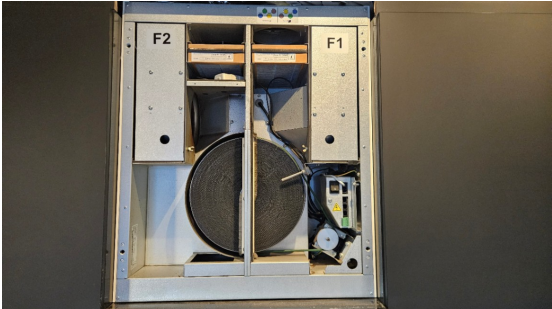
Kontroll av ventilasjonsaggregat.

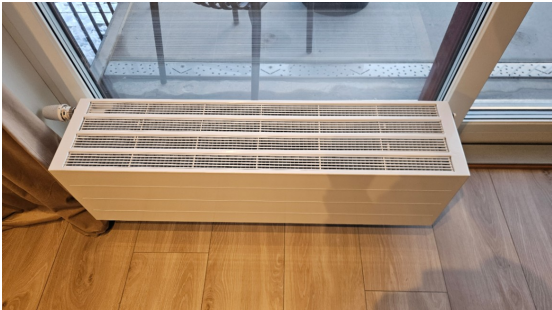
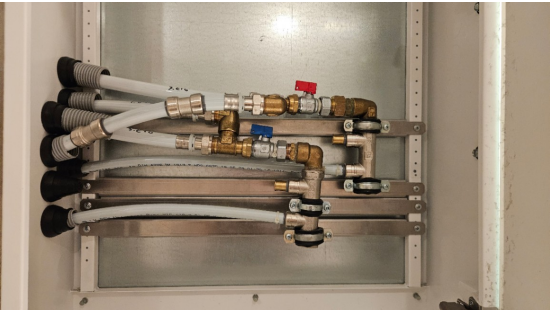
### ! TG 1 Vannbåren varme

Leiligheten blir varmet opp med radiatorer som er tilkoblet fjernvarme (vannbåren).  
Takstingeniøren er ikke gjort kjent med fjernvarmesystemet, da dette faller under sameiets vedlikeholdsansvar. Tilstandsgrad er vurdert av systemet som er synlig i leiligheten.

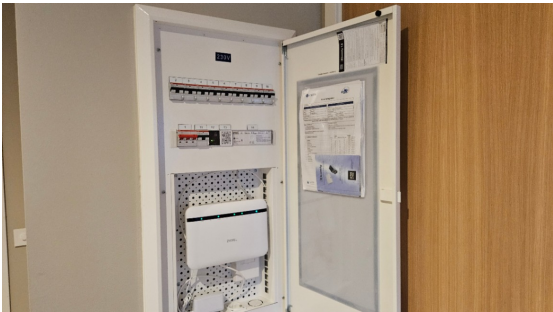
Generell kommentar

Anlegget er av relativt ny dato, og har utstedt samsvarserklæring. Det anses derfor ikke som nødvendig med utvidet kontroll av el-anlegget.

Kontroll av el-skap.
