Salgsoppgave  
Gjøastredet 1

# Fakta Gjøastredet 1 Leilighet 203

# Tilstandsrapport

## 2-ROMS SELVEIERLEILIGHET (H0203)

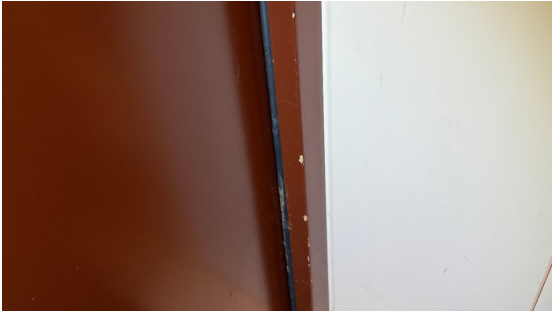
Inngangsdør til leilighet: Brann- og lydklassifisert entrédør.  
Balkongdør: Malt isolert skyvedør av tre med 3-lags isolerglass, utvendig tekket med lakkerte aluminiums beslag.

Mindre avvik:  
- Noen bruksmerker i karm på inngangsdøren.

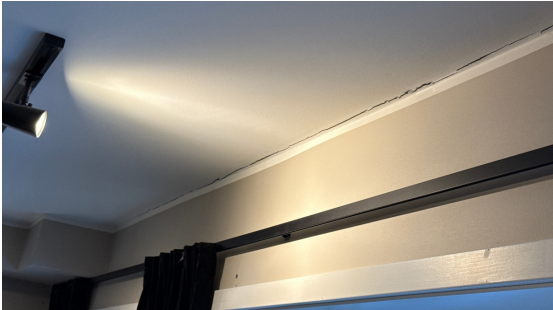
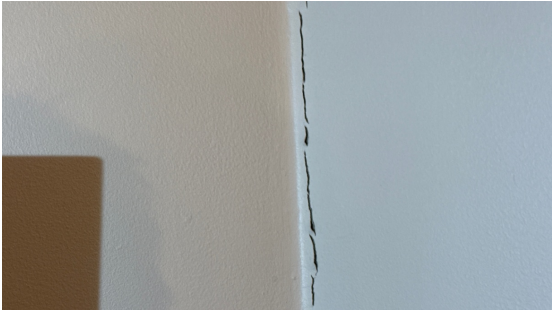
Stedvise sprekker i overganger av vegger og himling.  
Noen slitasjemerker i overflate av vegger og listverk.

Det bør påregnes lokale utbedringer av enkelte overflater da avviket fører til redusert estetisk inntrykk.  
Mindre vedlikeholds- og kosmetiske tiltak kan være nødvendig over tid.

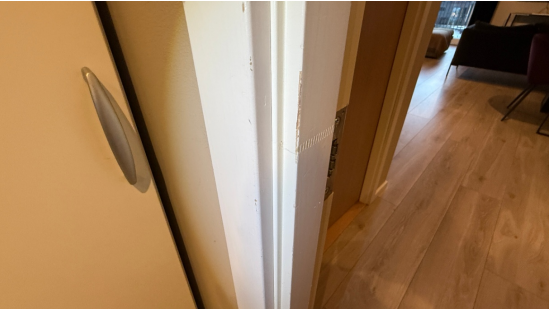
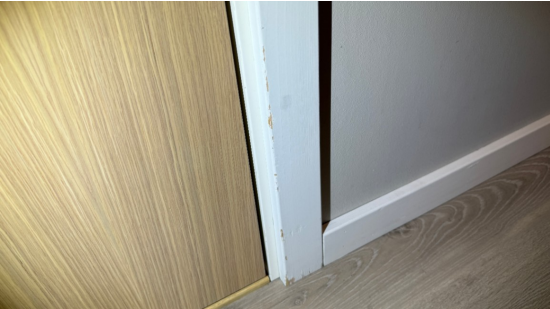
Leiligheten har finérdører.  
Dørene ble funksjonstestet og fungerer tilfredsstillende.

Mindre avvik: Stedvis slitasje i overflate av karmen og listverk.

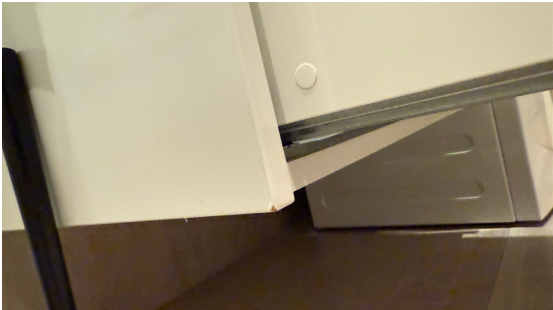
Det er påvist fuktsvell i en liten del av skapinnredningen.

Det bør gjøres tiltak for å fuktbeskytte og eventuelt utbedre den skadde delen av skapinnredningen, for å hindre videre svelling og ytterligere forringelse av underliggende materiale.

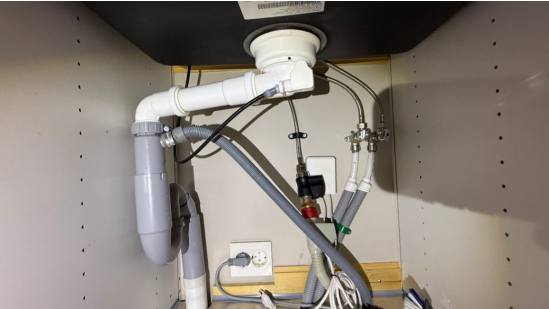
Det ble utført fuktsøk ved kjøleskap, oppvaskmaskin og vask, og det ble ikke registrert markante avvik i ledningsevnen til overflatematerialet.

Kontroll av røropplegg.

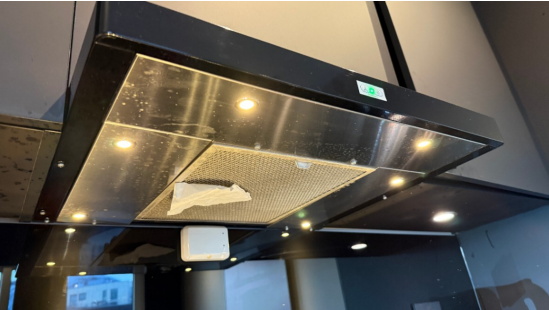
Det er avtrekk ut via det balanserte ventilasjonsanlegget.

Funksjonstest av ventilator.

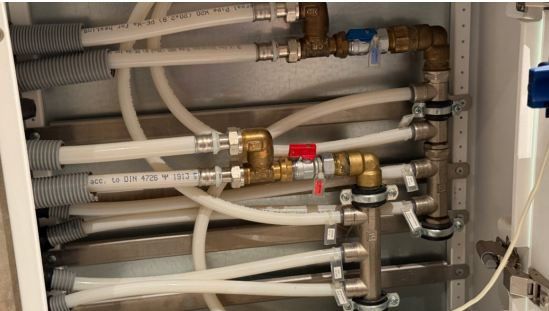
Vannledninger av plast (rør-i-rør).  
Stoppekraner er plassert i rørskap på badet.  
Kraner er funksjonstestet og har tilfredsstillende vannmengde/trykk ved samtidig tapping.

Kontroll av rørskap.

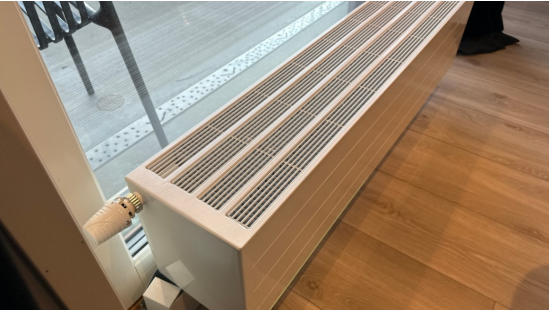
Leiligheten blir varmet opp med radiatorer som er tilkoblet fjernvarme (vannbåren). Takstingeniøren er ikke gjort kjent med fjernvarmesystemet, da dette faller under sameiets vedlikeholdsansvar. Tilstandsgrad er vurdert av systemet som er synlig i leiligheten.
