Salgsoppgave  
Gjøastredet 1

## Leilighet 204

# Tilstandsrapport

## 2-ROMS SELVEIERLEILIGHET(H0204)

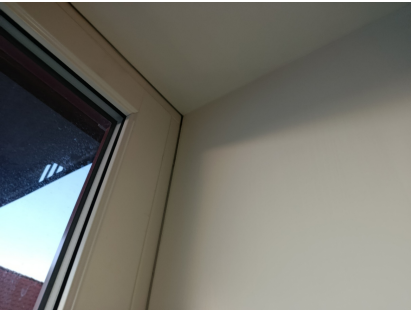
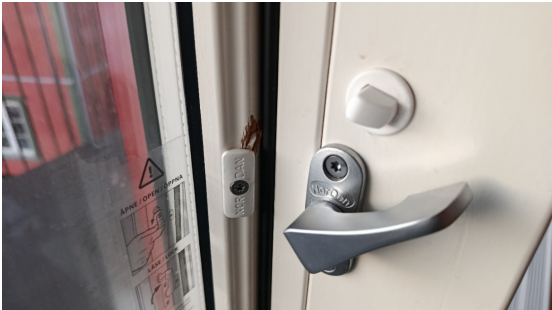
Mindre avvik:  
Sår og hakk i karm til balkongdør.  
Balkongdøren var noe tung å åpne.

Foringen må festes tilstrekkelig.

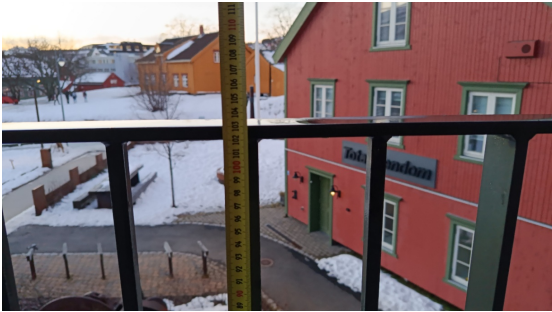
#### ! TG 1 Balkonger, terrasser og rom under balkonger

Balkong på ca. 11 m² oppført i betong og stål.  
Rekkverk er utført av stål med en høyde på ca. 103 cm.  
Adkomst via dør fra stuen.

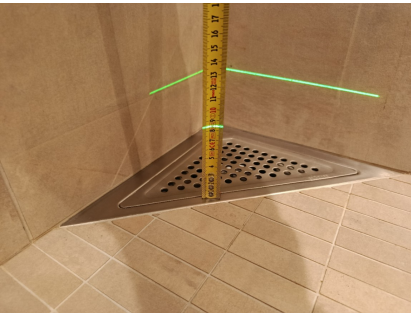
Gulvet er flislagt. Termostatstyrte elektriske varmekabler.  
Gulvet har tilfredsstillende fall mot sluk.

Kontroll av fall mot sluk.

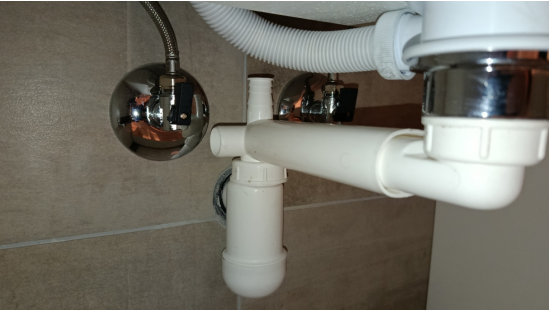
Våtrommet har innredning med heldekkende servant og ett-greps blandebatteri, vegghengt speil med lys, vegghengt toalett, dusjhjørne med glassdører og opplegg for vaskemaskin.

Kontroll av røropplegg.

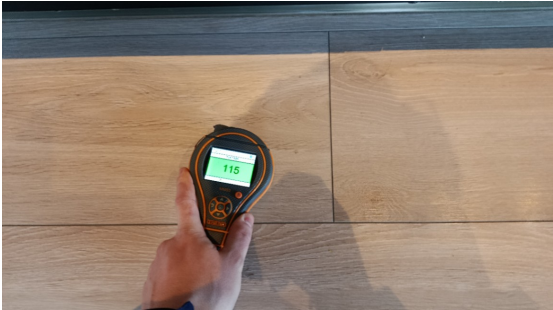
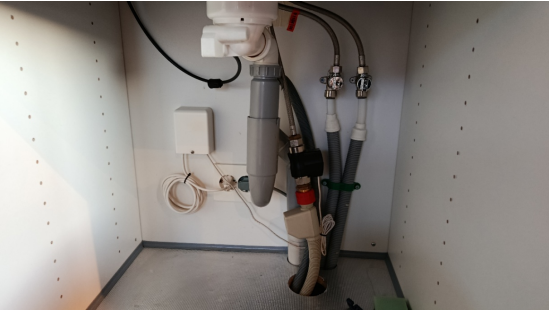
Kjøkkeninnredning av laminerte skrog med laminerte slette fronter, laminert benkeplate med nedfelt oppvaskkum i kompositt med ett-greps blandebatteri. Belysning under overskap.

Kjøkkenet er utstyrt med integrerte hvitevarer som kjøl/fryseskap, oppvaskmaskin med vannstoppsystem, induksjonstopp med komfyrvakt og stekeovn. Det ble utført fuktsøk ved kjøleskap, oppvaskmaskin og vask, og det ble ikke registrert markante avvik i ledningsevnen til overflatematerialet.

Kontroll av røropplegg.
