Salgsoppgave  
Gjøastredet 1

# Fakta Gjøastredet 1 Leilighet 206

# Tilstandsrapport

## 2-ROMS SELVEIERLEILIGHET (H0206)

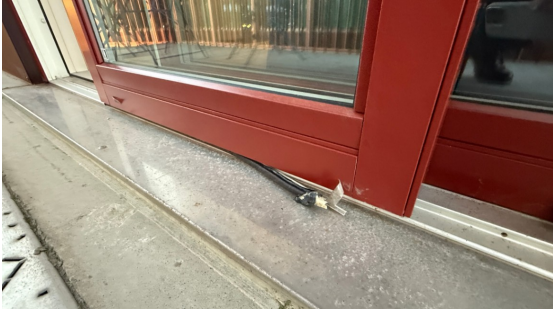
#### Vurdering av avvik:

- Det er avvik:

- Tiltak:

Det bør påregnes vedlikehold av dører.  
Pakningen i underkant av balkongdøren bør festes eller skiftes ut for å sikre god tetting og forhindre trekk.

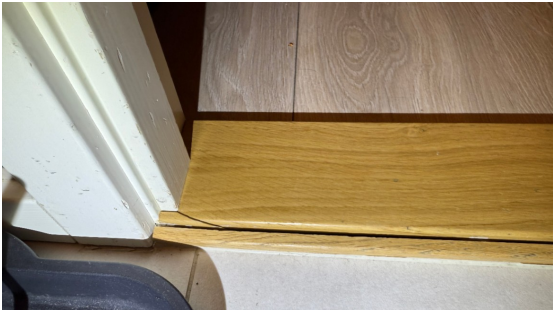
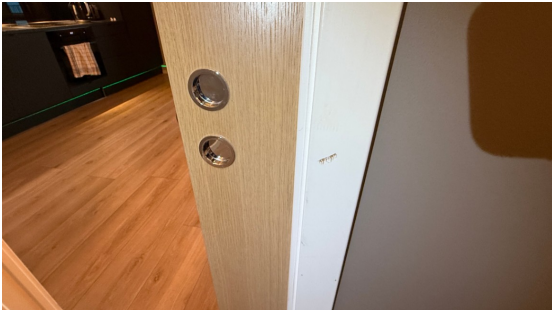
#### Vurdering av avvik:

- Det er avvik:

Stedvis slitasje og sår i overflate av karmer og listverk.  
Deler av terskel på døren i yttergangen er skadet.

- Tiltak:

Det bør vurderes utbedring av slitasje og skader på karmen/listverk.

| TG | Type | Fag | Firma | Feil | Tiltak |
|---|---|---|---|---|---|
| TG2 | Dør | Tømrer | TotalRenovering AS | Deler av terskel på døren i yttergangen er skadet. | Terskel byttes. |

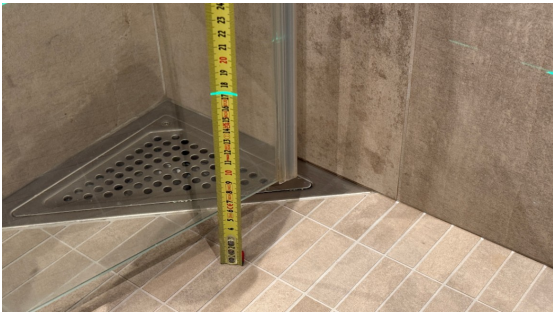
| 2. ETASJE > BAD/VASKEROM |
|---|
| TG 1 Overflater Gulv |

Gulvet er flislagt. Termostatstyrte elektriske varmekabler i rommet.  
Gulvet har tilfredsstillende fall mot sluk.

Kontroll av fall mot sluk.

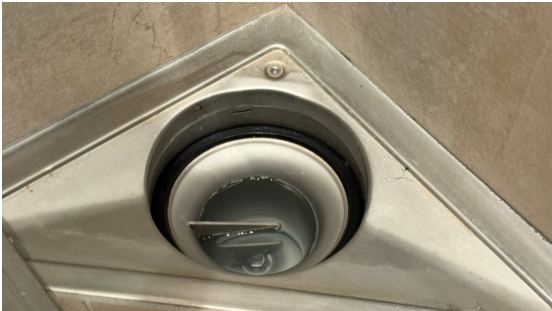
| 2. ETASJE > BAD/VASKEROM |

Våtrommet har stålsluk og smøremembran med dokumentert utførelse.

| 2. ETASJE > BAD/VASKEROM |
|---|
| TG 2 Sanitærutstyr og innredning |

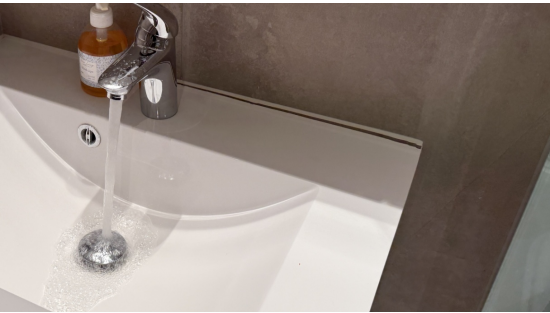
Vurdering av avvik:

- Det er avvik:

- Tiltak:

Det bør påregnes lokal utbedring av innredningen.

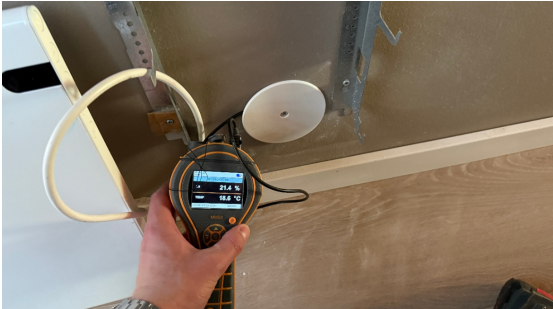
### 2. ETASJE > STUE/KJØKKEN

Det ble utført fuktsøk ved kjøleskap, oppvaskmaskin og vask, og det ble ikke registrert markante avvik i ledningsevnen til overflatematerialet.

- Mindre avvik:
- Det er skade i én av skuffene på innsiden av fryseskapet.
  - Skjolder i benkeplaten, samt en del slitasje i overflate av koketoppen.

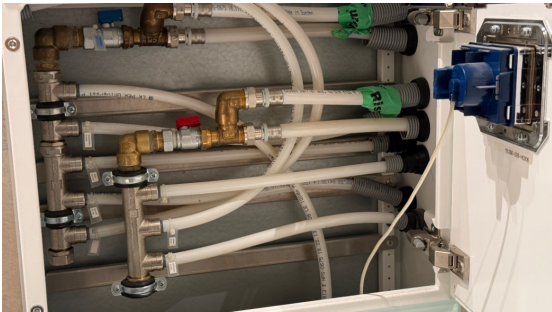
Vannledninger av plast (rør-i-rør).  
Stoppekraner er plassert i rørskap på badet.  
Kraner er funksjonstestet og har tilfredsstillende vannmengde/trykk ved samtidig tapping.

Kontroll av rørskap.
