Salgsoppgave  
Gjøastredet 1

# Fakta Gjøastredet 1 Leilighet 208

# Tilstandsrapport

## 2-ROMS SELVEIERLEILIGHET (H0208)

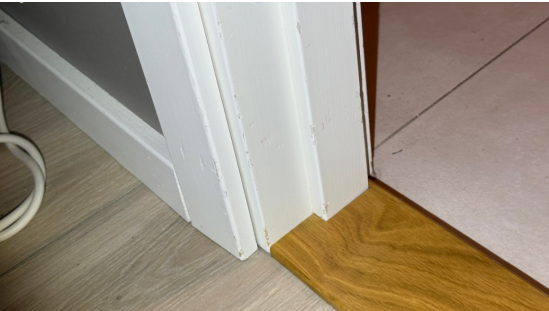
Leiligheten har finérdører.  
Dørene ble funksjonstestet og fungerer tilfredsstillende.

Mindre avvik: Stedvis slitasje i overflate av karm og listverk.

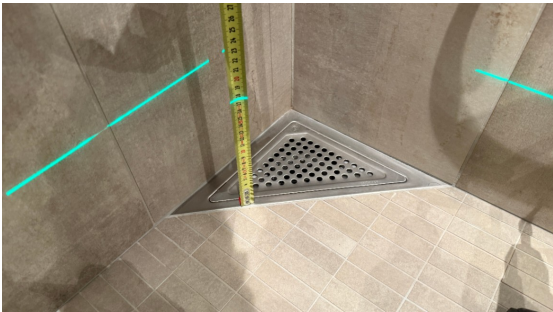
Gulvet er flislagt. Termostatstyrte elektriske varmekabler i rommet.  
Gulvet har tilfredsstillende fall mot sluk.

Kontroll av fall mot sluk.

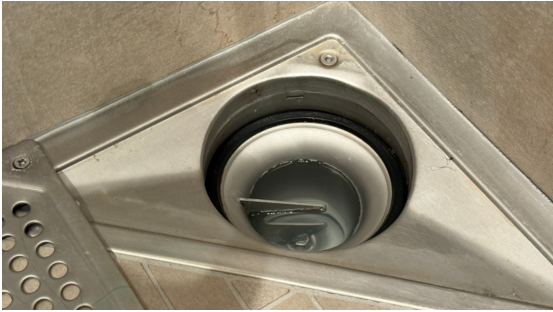
Våtrommet har stålsluk og smøremembran med dokumentert utførelse.

Kontroll av sluk.

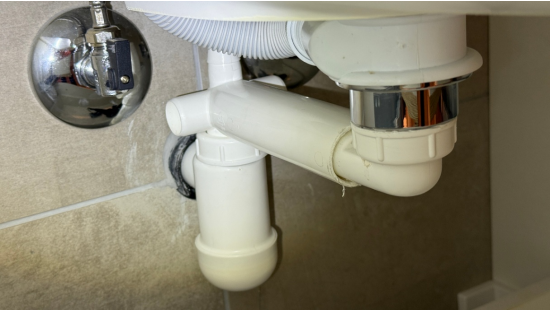
Kontroll av røropplegg.

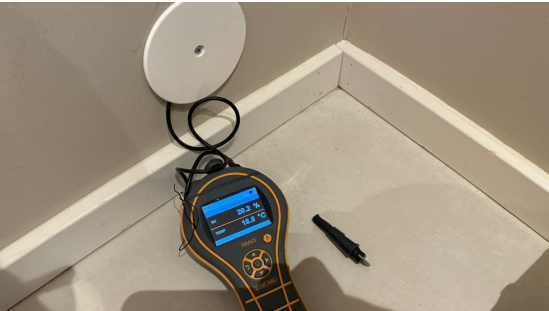
Hulltaking er foretatt uten å påvise unormale forhold.

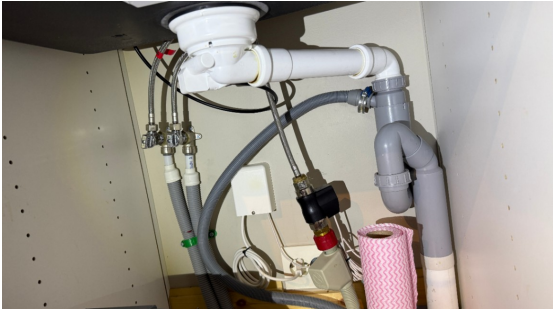
Kontroll av røropplegg.

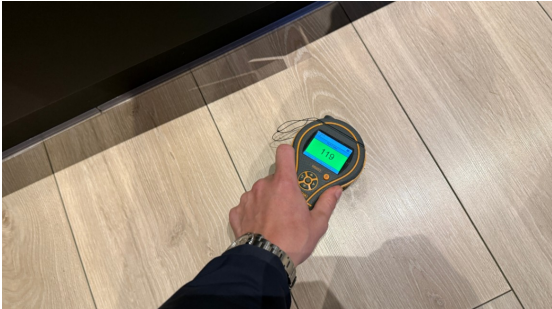
Det ble utført fuktsøk ved kjøleskap, oppvaskmaskin og vask, og det ble ikke registrert markante avvik i ledningsevnen til overflatematerialet.

Fuktsøk.

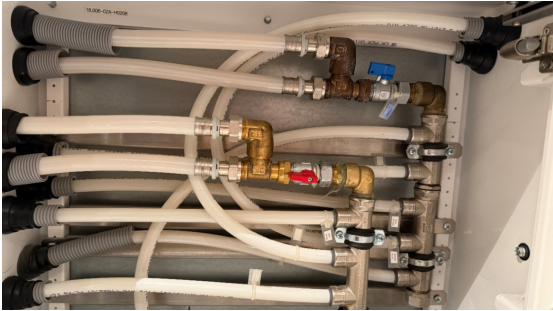
Vannledninger av plast (rør-i-rør).  
Stoppekraner er plassert i rørskap på badet.  
Kraner er funksjonstestet og har tilfredsstillende vannmengde/trykk ved samtidig tapping.
