Salgsoppgave
Gjøastredet 1

Fakta Gjøastredet 1 Leilighet 209

Tilstandsrapport

3-ROMS SELVEIERLEILIGHET (H0209)

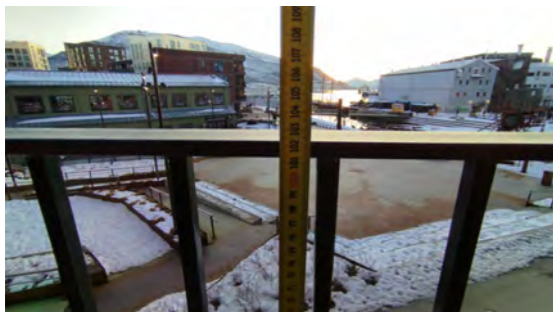
Balkong på ca. 5,4 m² med stående rekkverk i metall. Rekkverket har en høyde på ca. 102 cm. Konstruksjon av betong og stål innfestet i bygningskroppen. Adkomst fra stuen.

Kontroll av rekkverkshøyde.

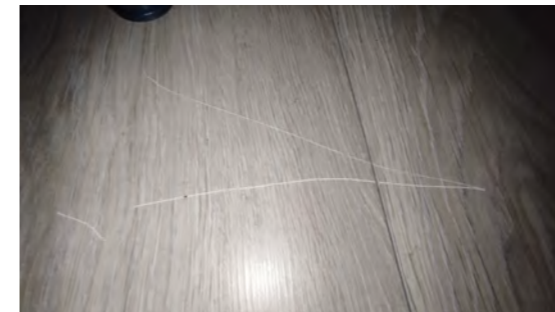
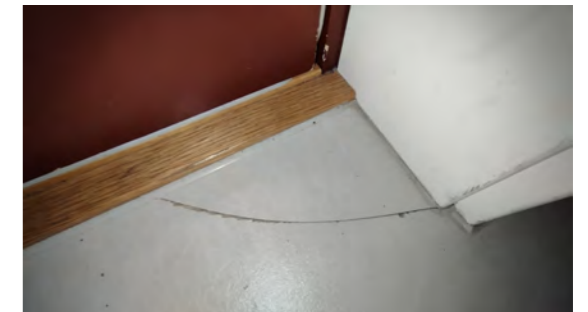
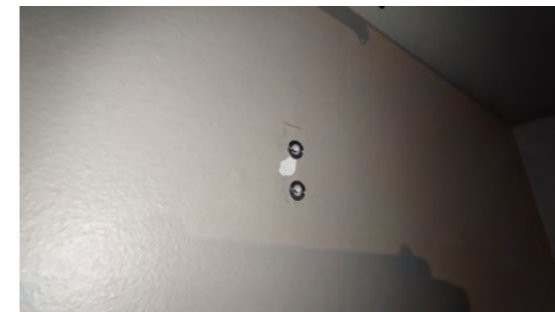
Det er sprekt/knekt flis på gulvet i entréen.
Det er skrapemerke på laminatgulvet på det ene soverommet.
Det er skruerull i veggen.
Det er sprekk i hjørnet der vegg møter vegg i entréen.

Det bør skiftes ut knekt flis i entréen for å unngå ytterligere skade og redusert funksjon på gulvet.
Skrapemerket på laminatgulvet kan utbedres eller byttes ut ved behov, for å opprettholde estetikk og forhindre ytterligere slitasje.
Skruerull i veggen bør sparkles og males for å gjenopprette veggens utseende.
Sprekk i hjørnet i entréen bør utbedres for å hindre videre oppsprekking og mulig fuktinntrengning.

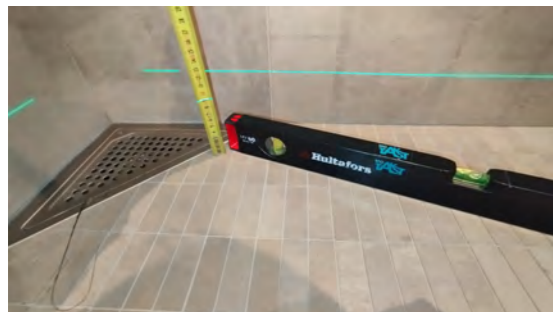
Gulvet er flislagt og har termostatstyrte elektriske varmekabler.
Gulvet har tilfredsstillende fall mot sluk.

Kontroll av fall mot sluk.

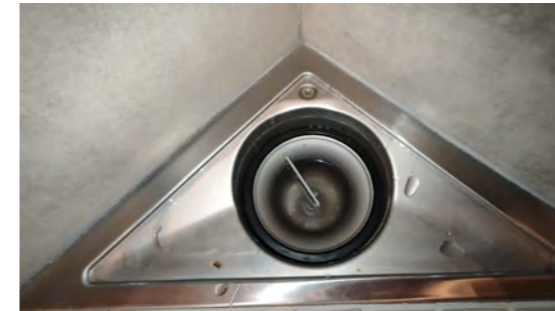
Våtrommet har ståtsluk og smøremembran.

Kontroll av sluk.

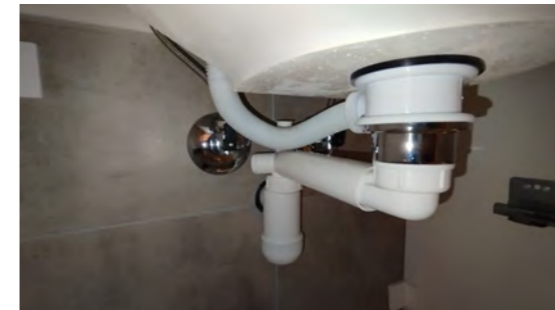
Våtrommet har innredning med heldekkende servant og ett-greps blandebatteri, vegghengt speil med lys, vegghengt toalett, dusjhjørne med glassdører og opplegg for vaskemaskin.

Kontroll av røropplegg.

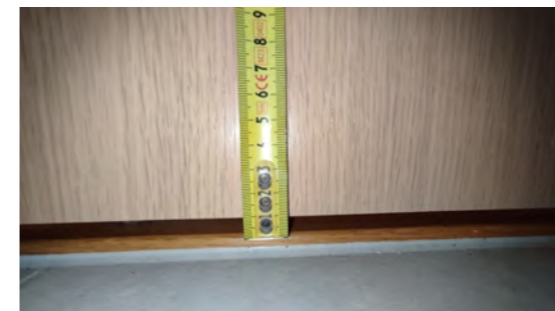
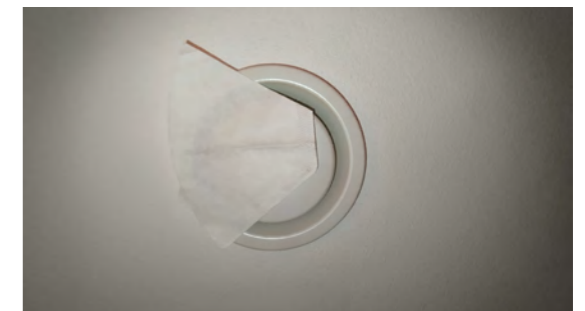
Det er avtrekk via ventil i himling tilkoblet balansert ventilasjonsanlegg og tilluft via luftespalte under dørbladet.

Funksjonstest av avtrekk.

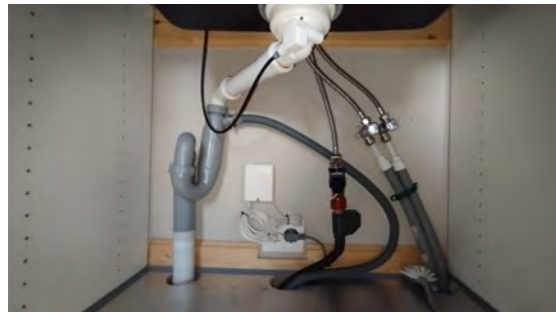
Kjøkkeninnredning av laminerte skrog med laminerte slette fronter, laminert benkeplate med nedfelt oppvaskkum i kompositt med ett-greps blandebatteri. Glassplate montert på vegg og belysning under overskap. Kjøkkenet er utstyrt med integrerte hvitevarer som kjøl/frysescap, oppvaskmaskin med vannstoppsystem, induksjonstopp med komfyrvakt og stekeovn. Det ble utført fuktsøk ved kjøleskap, oppvaskmaskin og vask, og det ble ikke registrert fukt.

Mindre avvik: Skuffe på innsiden av frysescap er sprukket.

Kontroll av røropplegg.

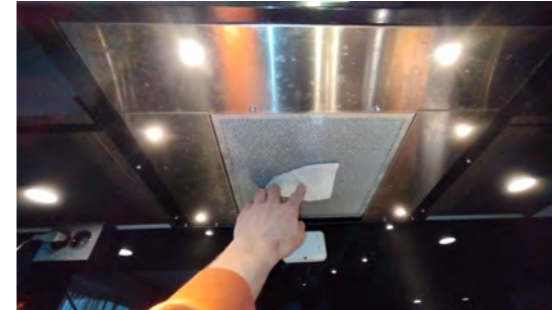
• Det er avvik:
Avtrekket har redusert funksjon.

Funksjonstest av ventilator.

Avtrekket bør utbedres for å sikre tilstrekkelig ventilasjon. Lav funksjon på avtrekket kan føre til dårlig luftkvalitet, økt fuktighet og risiko for mugg og fuktskader.

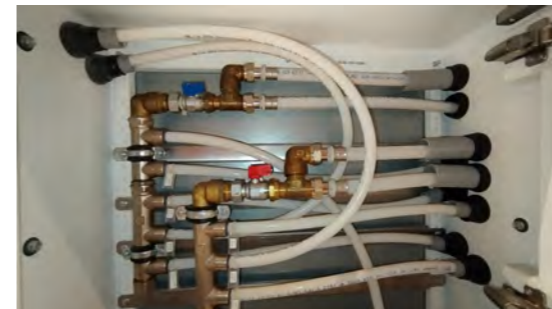
Vannledninger av plast (rør-i-rør).
Stoppekraner plassert i rørskap på badet.
Kraner er funksjonstestet og har tilfredsstillende vannmengde/trykk ved samtidig tapping.

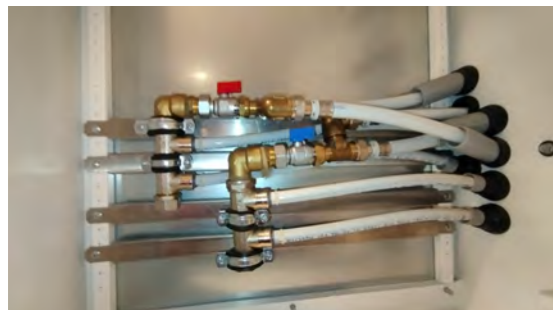
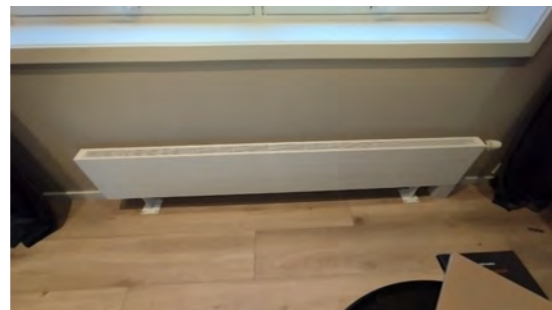
Leiligheten blir varmet opp med radiatorer som er tilkoblet fjernvarme (vannbåren). Takstingeniøren er ikke gjort kjent med fjernvarmesystemet, da dette faller under sameiets vedlikeholdsansvar.

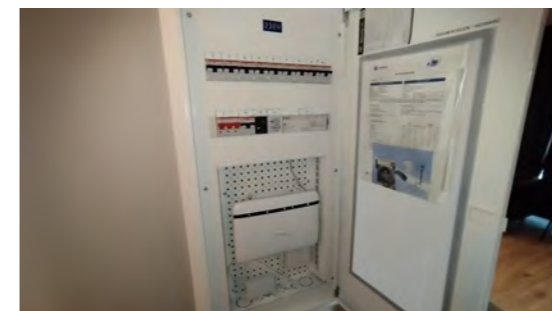
Anlegget er av relativt ny dato, og har utstedt samsvarserklæring. Det anses derfor ikke som nødvendig med utvidet kontroll av el-anlegget.

Kontroll av el-skap.
