Salgsoppgave  
Gjøastredet 1

# Fakta Gjøastredet 1 Leilighet 301

## 3-ROMS SELVEIERLEILIGHET (H0301)

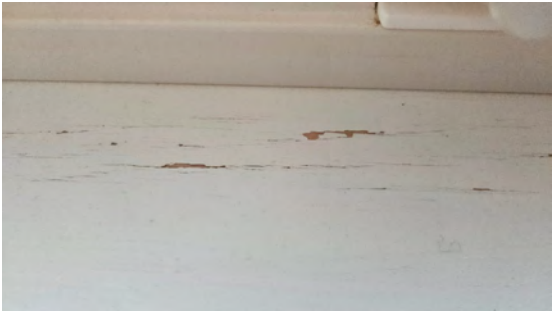
Malte vinduer av tre med 3-lags isolerglass, utvendig tekket med lakkerte aluminiums beslag.

Mindre avvik: Det er avflasset maling/fuktsvell i foring på ett av vinduene.

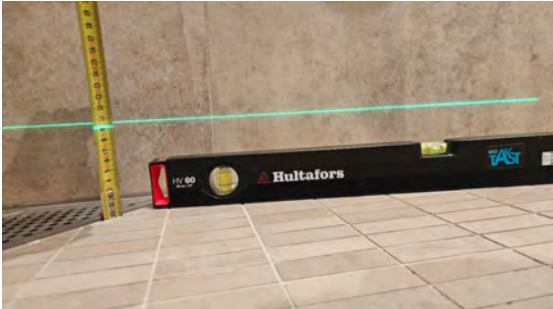
Gulvet er flislagt. Termostatstyrte elektriske varmekabler.  
Gulvet har tilfredsstillende fall mot sluk.

Kontroll av fall mot sluk.

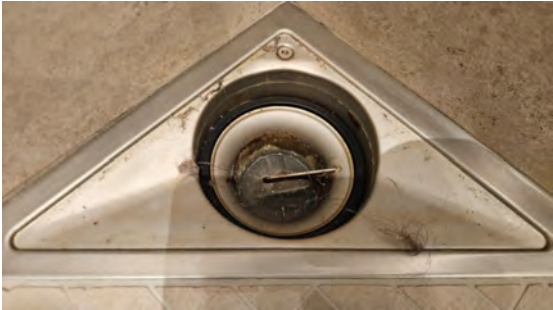
Våtrommet har stålsluk og smøremembran med dokumentert utførelse.

Kontroll av sluk.

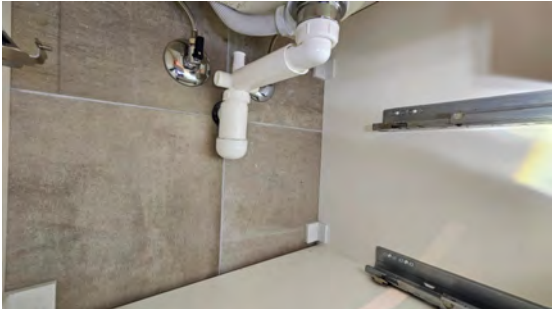
Kontroll av røropplegg.

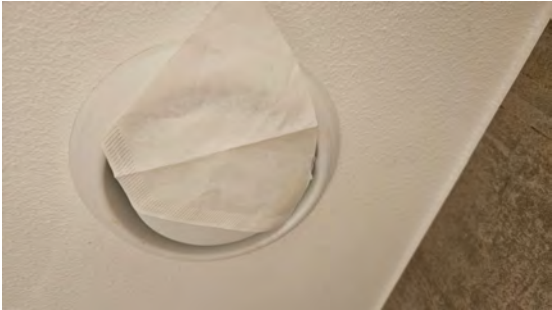
Det er avtrekk via ventil i himling tilkoblet balansert ventilasjonsanlegg og tilluft via luftespalte under dørbladet.

Funksjonstest av avtrekk.

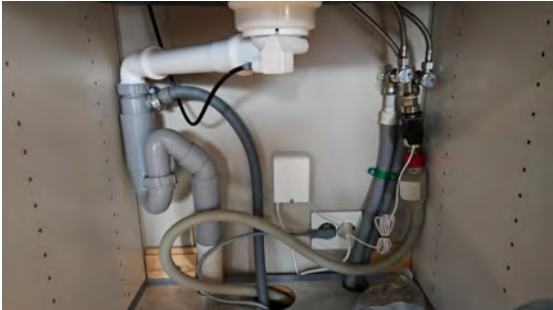
Det ble utført fuktsøk ved kjøleskap, oppvaskmaskin og vask, og det ble ikke registrert markante avvik i ledningsevnen til overflatematerialet.

Kontroll av røropplegg.

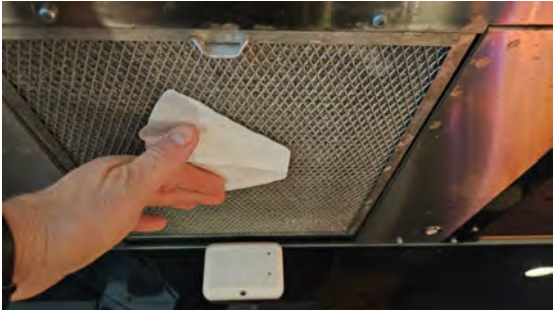
Funksjonstest av ventilator.

Avtrekksviften og kanaltilkoblingen bør kontrolleres for funksjon, og filter bør renses eller skiftes for å sikre tilstrekkelig ventilasjon og redusere risiko for dårlig innelima og fuktskader.

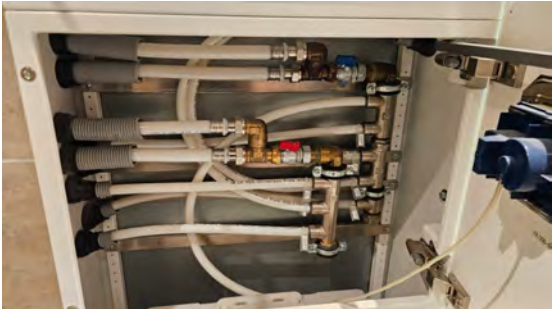
Kontroll av rørskap.

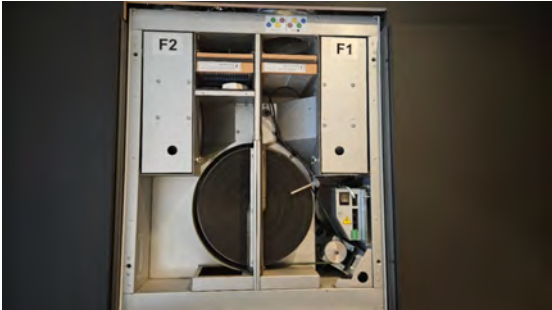
Leiligheten har balansert ventilasjon. Ventilasjonsaggregat er plassert over ventilator på kjøkkenet.

Siste filterbytte ble utført i 08.05.2025.

Kontroll av ventilasjonsaggregat.

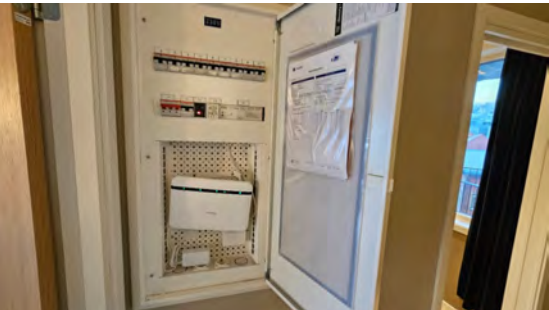
Anlegget er av relativt ny dato, og har utstedt samsvarserklæring. Det anses derfor ikke som nødvendig med utvidet kontroll av el-anlegget.

Kontroll av el-skap.
