Salgsoppgave  
Gjøastredet 1

# Fakta Gjøastredet 1 Leilighet 302

# Tilstandsrapport

## 2-ROMS SELVEIERLEILIGHET (H0302)

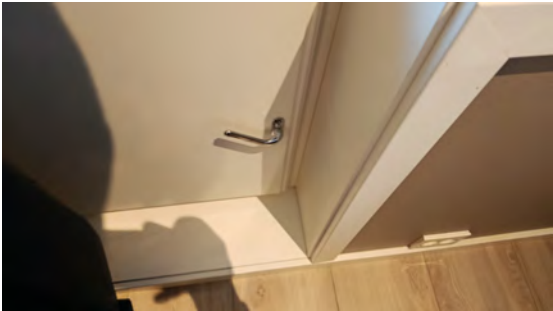
**Vurdering av avvik:**  
• Det er avvik:  
Lufteluken på soverommet sin låsekasse er ødelagt.

Låsekassen må utbedres. Dersom avviket ikke utbedres risikerer det trekk.

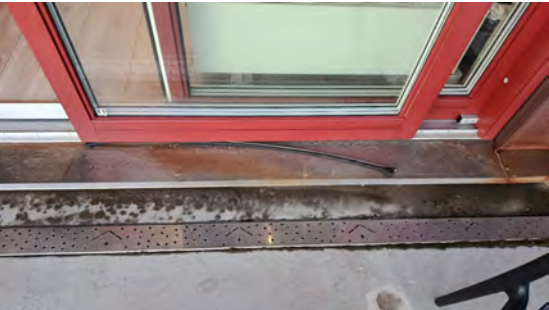
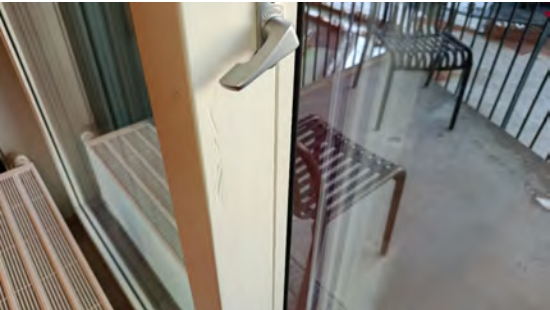
**Vurdering av avvik:**  
• Det er avvik:  
Tetningslist til skyvedøren er løs.  
Hakk i karm til skyvedør etter vrider.

Hakk i karm etter dørvrider.

Tetningslisten til skyvedøren bør festes.

| TG | Type | Fag | Firma | Feil | Tiltak |
|---|---|---|---|---|---|
| TG2 | Dør | Tømrer | TotalRenovering AS | Pakning under skyvedør er løs. | Pakning fjernes. Ikke nødvendig med pakning ref. produsent Nordan. Minimalt utslag på u-verdi, ikke funksjon mht. fuktsikring. |

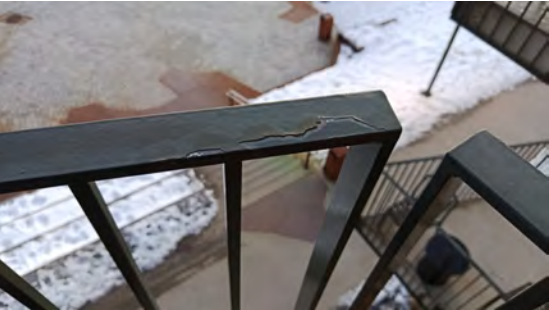
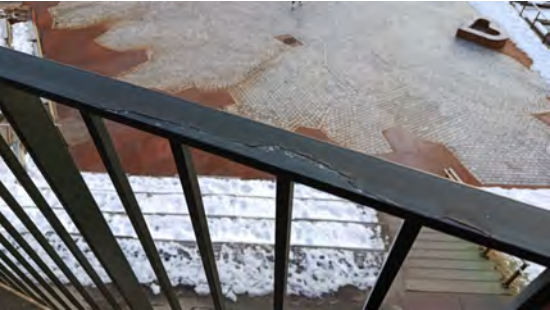
Balkong på ca. 5 m² oppført i betong og stål.  
Rekkverk er utført av stål med en høyde på ca. 103 cm.  
Adkomst via dør fra stuen.

Mindre avvik: Noe avflasset lakk på rekkverket.

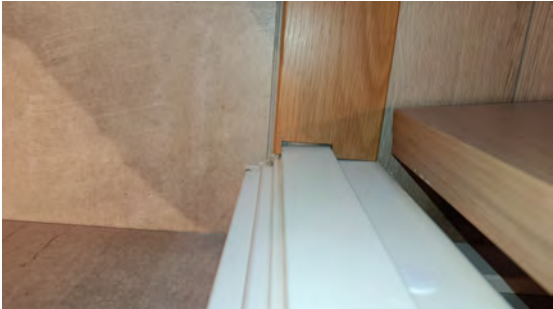
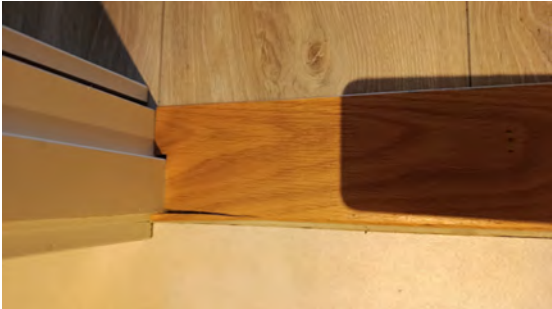
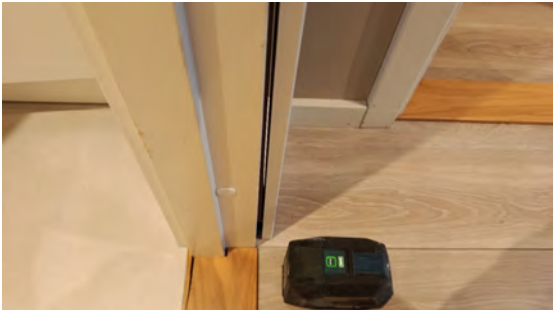
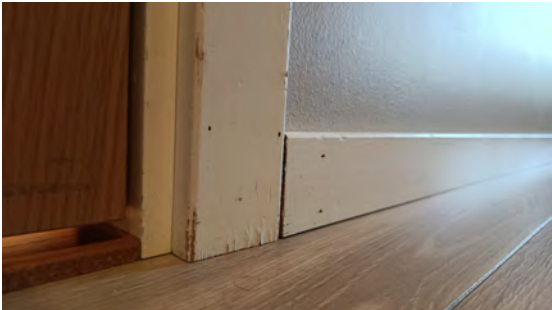
Det er påvist listverk som ikke er tilstrekkelig festet.  
Det er sår og skader på listverk.  
Det er påvist teskler som er sprek opp, med broderersker, og glippe mellom karm og terskel.

Listverk bør festes, og terskler med sprekker og glipper mellom karm og terskel bør utbedres.  
Konsekvensen av manglende utbedring er økt risiko for ytterligere skader, redusert funksjon og estetisk forringelse.

| TG | Type | Fag | Firma | Feil | Tiltak |
|---|---|---|---|---|---|
| TG2 | List/foring | Maler | Vervet Drift AS | Det er sår og skader på listverk. | Flikkmales. |

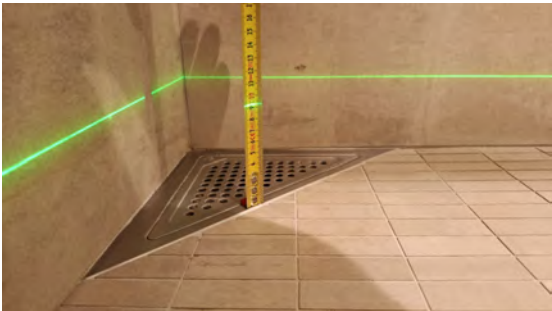
Gulvet er flislagt. Termostatstyrte elektriske varmekabler.  
Gulvet har tilfredsstillende fall mot sluk.

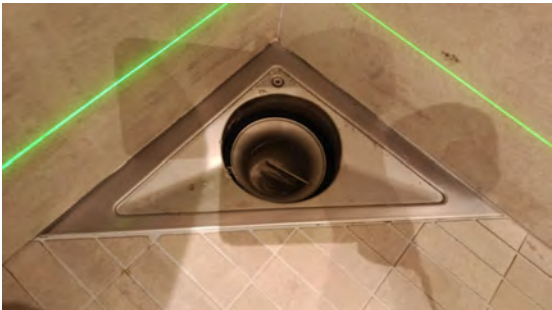
Våtrommet har stålsluk og smøremembran.

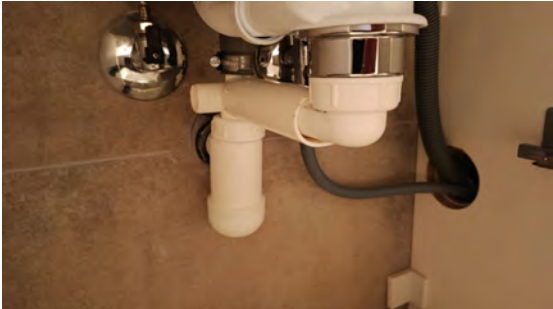
- Det er påvist skader på innredning.

Det er punkter med fuktsvell på innredning.

Det bør utføres lokal utbedring eller utskifting av skadet innredning for å hindre videre utvikling av fuktskader.  
Konsekvensen av å ikke utbedre er økt risiko for ytterligere skade, redusert levetid på innredningen og mulig utvikling av mugg eller råte.

| TG | Type | Fag | Firma | Feil | Tiltak |
|---|---|---|---|---|---|
| TG2 | Bad | Tømrer | TotalRenovering AS | Det er punkter med fuktsvell på innredning. | Flikkes og forsegles. |

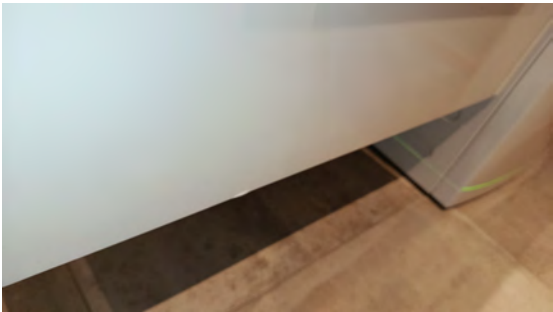
Kontroll av røropplegg.

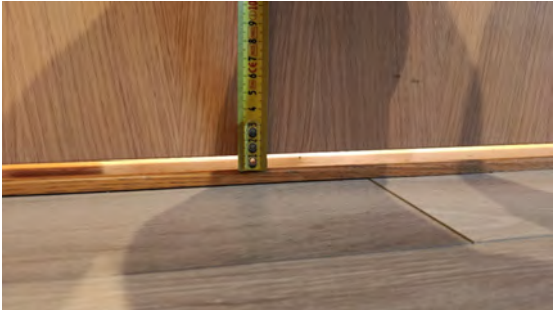
Det er avtrekk via ventil i himling tilkoblet balansert ventilasjonsanlegg og tilluft via luftespalte under dørbladet.

Kontroll av høyde på luftespalte under døren.

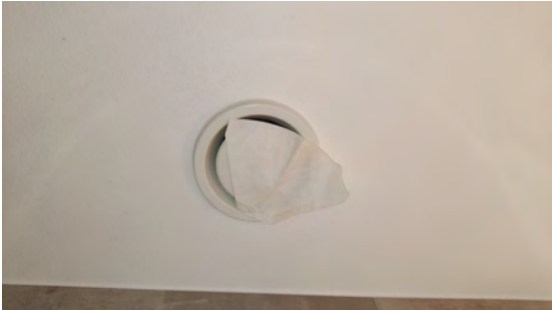
Funksjonstest av avtrekk.

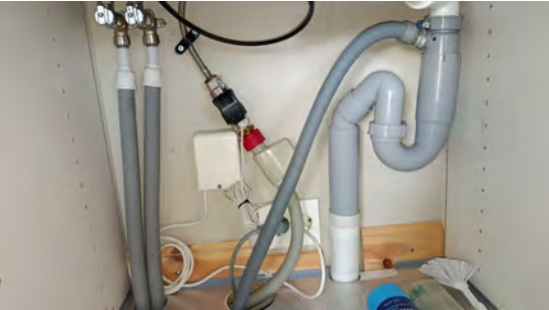
Kontroll av røropplegg.

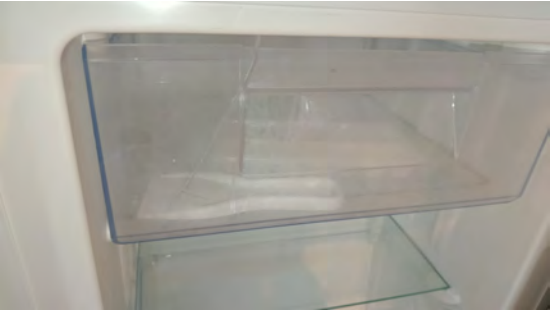
Mindre avvik:  
Sprekk i fryseskuff.

Sprekk i fryseskuff.

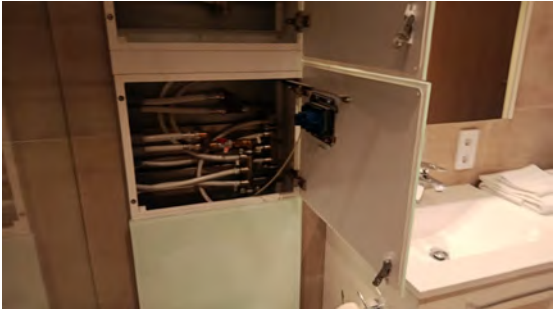
Vannledninger av plast (rør-i-rør).  
Stoppekraner er plassert i rørskap på badet.  
Kraner er funksjonstestet og har tilfredsstillende vannmengde/trykk ved samtidig tapping.

Rørskap med stoppekra

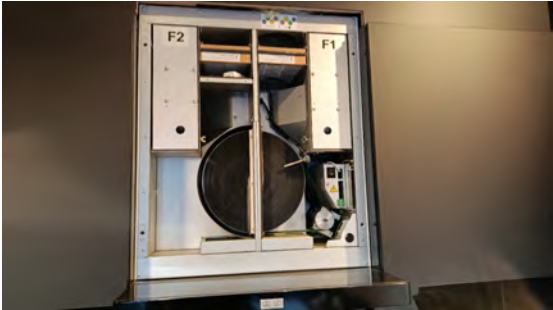
Boligen har balansert ventilasjon. Ventilasjonsaggregat av merket Casa fra byggeår plassert i overskap på kjøkkenet.

Siste filterbytte ble utført i 08.05.2025.
