Salgsoppgave  
Gjøastredet 1

## Leilighet 303

# gnr. 200, bnr. 4084, snr. 12

## 2-ROMS SELVEIERLEILIGHET. (H0303)

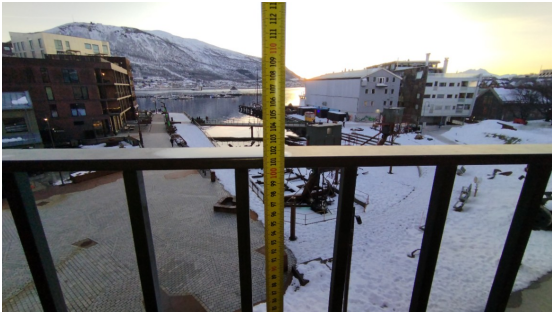
### ! TG 1 Balkonger, terrasser og rom under balkonger

Balkong på ca. 5,3 m2 med stående rekkverk i metall. Rekkverket har en høyde på ca. 101 cm. Konstruksjon av betong og stål innfestet i bygningskroppen. Adkomst fra stuen.

Kontroll av rekkverkshøyde.

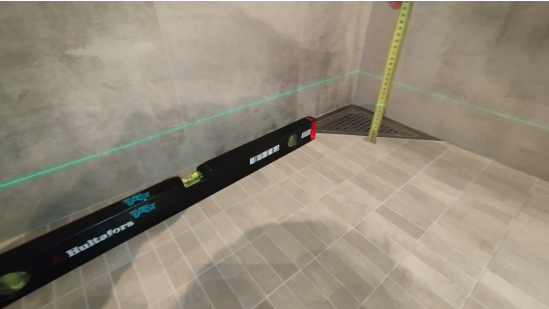
Gulvet er flislagt og har termostatstyrte elektriske varmekabler.  
Gulvet har tilfredsstillende fall mot sluk.

Kontroll av fall mot sluk.

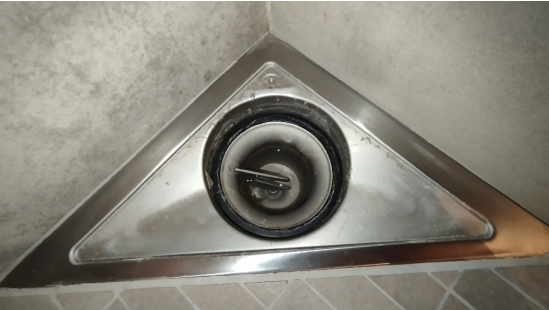
#### ! TG 1 Sluk, membran og tettesjikt

Våtrommet har stålsluk og smøremembran.

Kontroll av sluk.

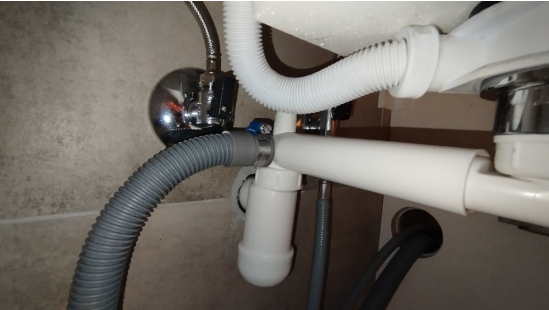
#### ! TG 1 Sanitærutstyr og innredning

Våtrommet har innredning med heldekkende servant og ett-greps blandebatteri, vegghengt speil med lys, vegghengt toalett, dusjhjørne med glassdører og opplegg for vaskemaskin.

Kontroll av røropplegg.

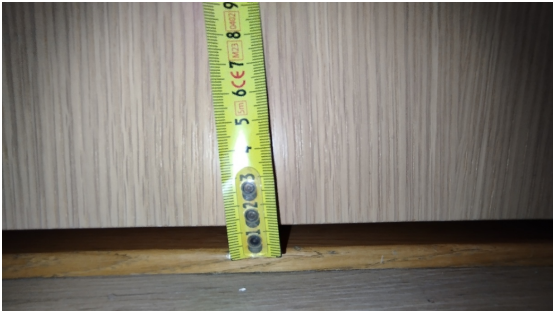
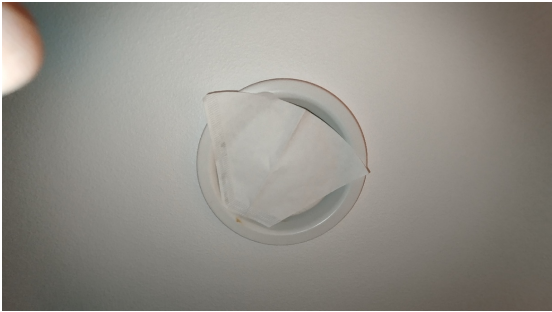
Det er avtrekk via ventil i himling tilkoblet balansert ventilasjonsanlegg og tilluft via luftespalte under dørbladet.

Funksjonstest av avtrekk.

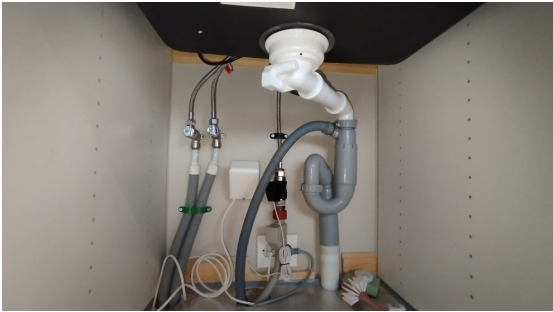
Kjøkkeninnredning av laminerte skrog med laminerte slette fronter, laminert benkeplate med nedfelt oppvaskkum i kompositt med ett-greps blande batteri. Glassplate montert på vegg og belysning under overskap.  
Kjøkkenet er utstyrt med integrerte hvitevarer som kjøl/fryseskap, oppvaskmaskin med vannstoppsystem, induksjonstopp med komfyrvakt og stekeovn. Det ble utført fuktsøk ved kjøleskap, oppvaskmaskin og vask, og det ble ikke registrert markante avvik i ledningsevnen til overflatematerialet.

Mindre avvik: Det er sprekk i fryseskuffen.

Kontroll av røropplegg.

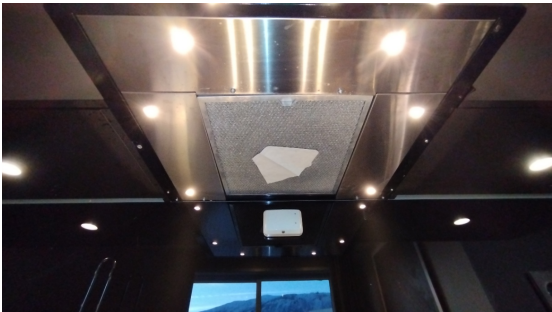
Det er avtrekk ut via det balanserte ventilasjonsanlegget.

Funksjonstest av ventilator.

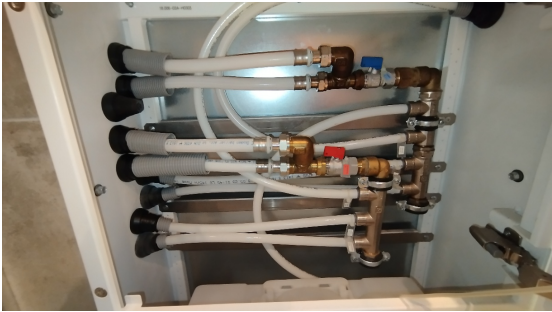
Vannledninger av plast (rør-i-rør).  
Stoppekraner plassert i rørskap på badet.  
Kraner er funksjonstestet og har tilfredsstillende vannmengde/trykk ved samtidig tapping.

Vannledningene som ligger utenfor leilighetens grenser omfattes av sameiets vedlikeholdsplikt, og er derfor ikke inkludert i denne vurderingen. Tilstandsgrad (TG) er satt på grunnlag av den delen av anlegget som er synlig og tilgjengelig inne i leiligheten. Dersom rørene ikke er synlige, er vurderingen basert på alder og kjente opplysninger om installasjonen. Eventuell tilstandsvurdering av vannrør utenfor boenheten må følges opp av borettslaget.

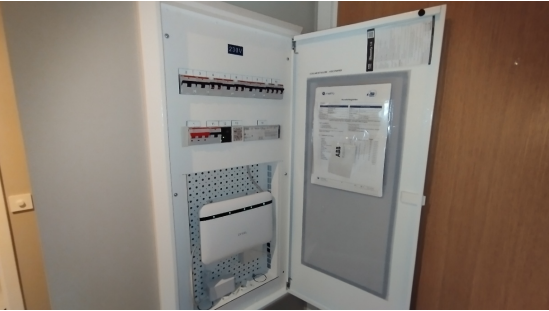
Anlegget er av relativt ny dato, og har utstedt samsvarserklæring. Det anses derfor ikke som nødvendig med utvidet kontroll av el-anlegget.

Kontroll av el-skap.
