Salgsoppgave  
Gjøastredet 1

## Leilighet 304

# Tilstandsrapport

## 2-ROMS SELVEIERLEILIGHET (H0304)

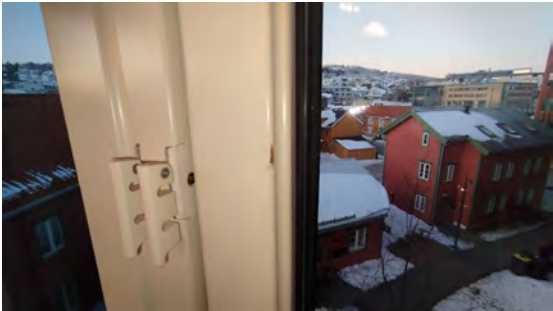
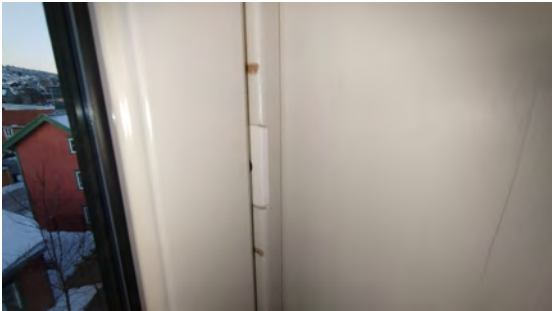
Vinduer:  
Malte vinduer av tre med 2 og 3-lags isolerglass, utvendig tekket med lakkerte aluminiums beslag.  
Det er avvik:  
Det er mindre sår/slitasje i karm, ramme og foring.  
Tiltak:  
Det bør utføres vedlikehold av vinduskarm/ramme for å hindre videre forringelse.

Det bør utføres vedlikehold av vinduskarm/ramme for å hindre videre forringelse.

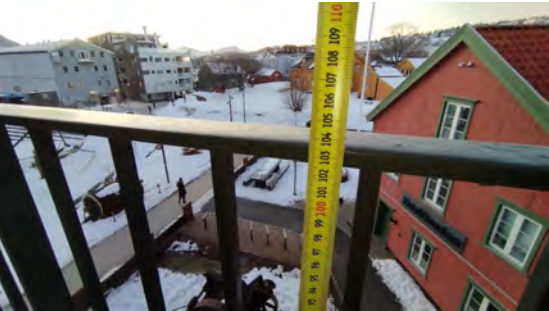
Kontroll av rekkverkshøyde.

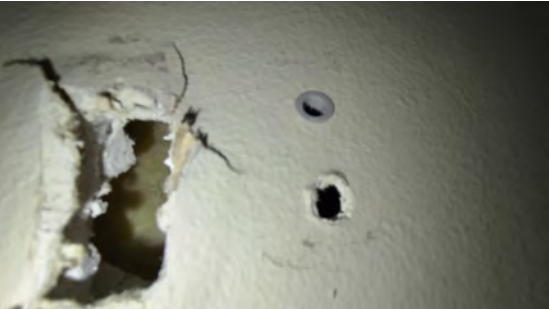
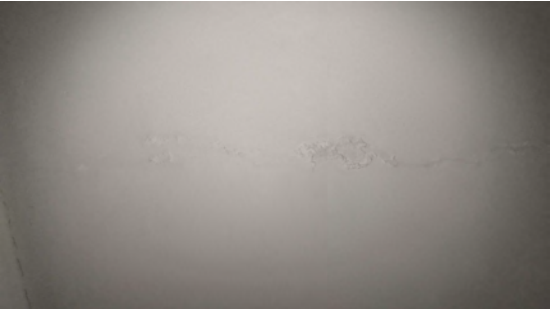
Det er hull i gipsvegg.  
Det er sprekk i himling, samt avflasset maling.

Det bør påregnes lokale utbedringer av enkelte overflater.

| TG | Type | Fag | Firma | Feil | Tiltak |
|---|---|---|---|---|---|
| TG2 | Himling | Maler | Vervet Drift AS | Det er sprekk i himling, samt avflasset maling. | Flikkmales. |

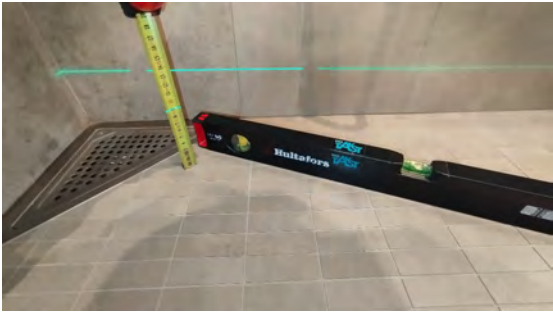
Gulvet er flislagt og har termostattyrt elektriske varmekabler.  
Gulvet har tilfredsstillende fall mot sluk.

Kontroll av fall mot sluk.

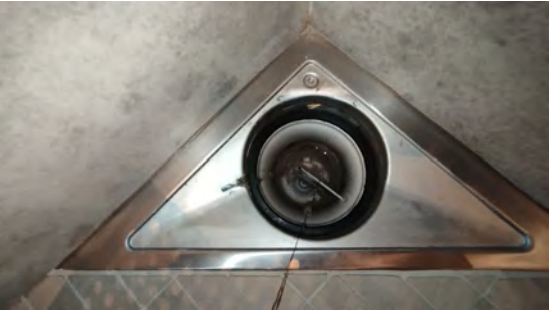
Våtrommet har stålsluk og smøremembran.

Kontroll av sluk.

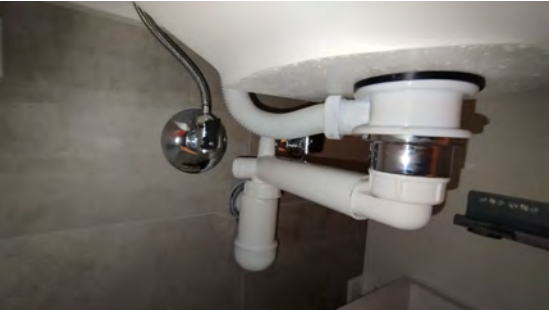
Våtrommet har innredning med heldekkende servant og ett-greps blandebatteri, vegghengt speil med lys, vegghengt toalett, dusjhjørne med glassdører og opplegg for vaskemaskin.

Kontroll av røropplegg.

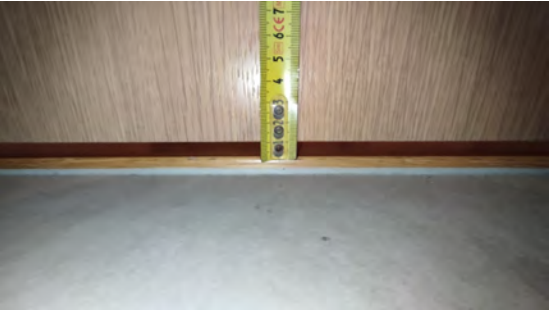
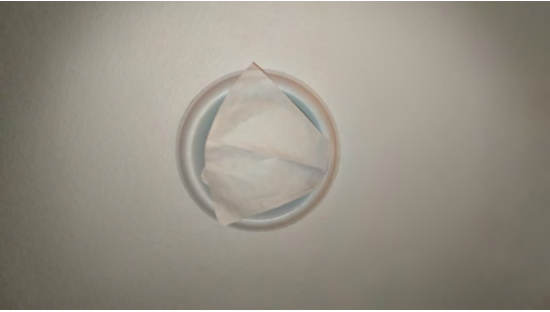
Det er avtrekk via ventil i himling tilkoblet balansert ventilasjonsanlegg og tilluft via luftespalte under dørbladet.

Funksjonstest av avtrekk.

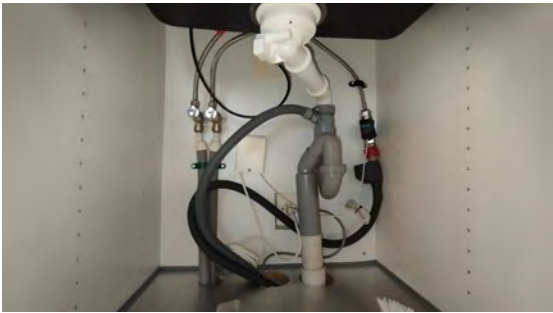
Det ble utført fuktsøk ved kjøleskap, oppvaskmaskin og vask, og det ble ikke registrert forhøyede fuktverdier.

Mindre avvik: Det mangler en fryseskuff.

Kontroll av røropplegg.

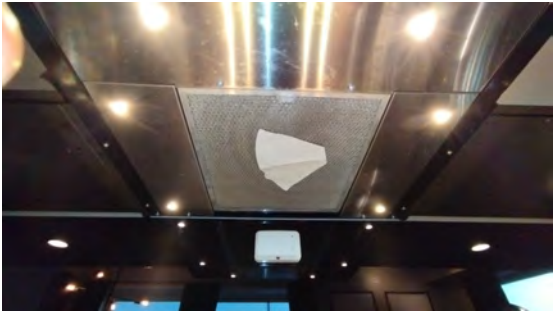
Det er avtrekk ut via det balanserte ventilasjonsanlegget.

Funksjonstest av ventilator.

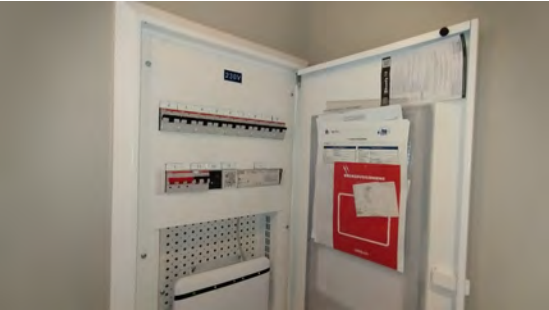
Anlegget er av relativt ny dato, og har utstedt samsvarserklæring. Det anses derfor ikke som nødvendig med utvidet kontroll av el-anlegget.

Kontroll av el-skap.
