Salgsoppgave  
Gjøastredet 1

## Leilighet 305

# Tilstandsrapport

## 2-ROMS SELVEIERLEILIGHET (H0305)

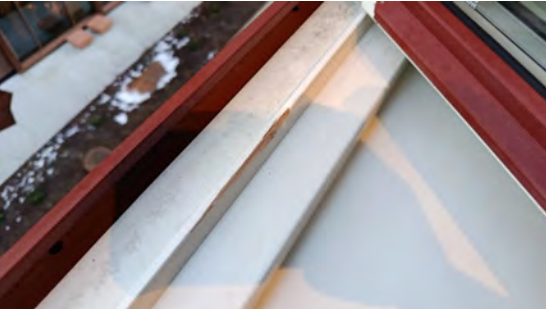
Malte vinduer av tre med 3-lags isolerglass, utvendig tekket med lakkerte aluminiums beslag.

Mindre avvik:  
Avfliset bit i trekarm.  
Foring som glipper.

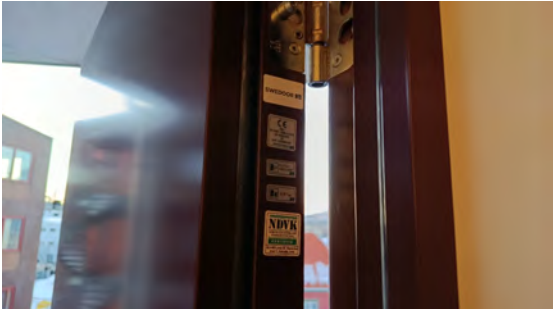
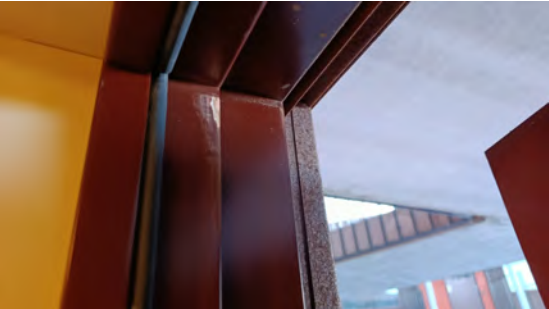
### TG 2 Dører

Inngangsdør til leilighet: Brann- og lydklassifisert entrédør.

Sertifisering til døren.

Inngangsdøren bør justeres slik at den ikke tar i karmen ved åpning og lukking, for å unngå videre slitasje.

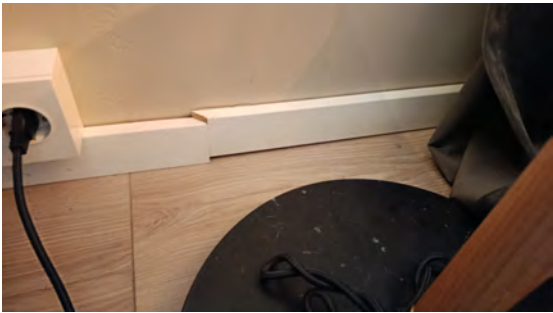
- Vurdering av avvik:**
- Det er avvik:
- Det er påvist listverk som ikke er tilstrekkelig festet.

Listverk bør utbedres.

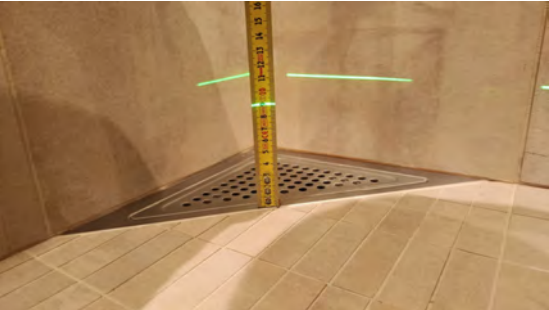
#### ! TG 1 Overflater Gulv

Gulvet er flislagt. Termostatstyrte elektriske varmekabler.  
Gulvet har tilfredsstillende fall mot sluk.

Kontroll av fall mot sluk.

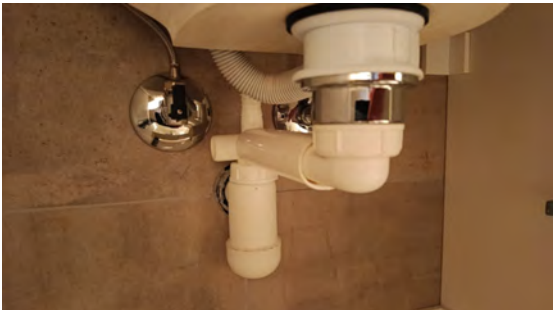
### TG 1 Sanitærutstyr og innredning

Våtrommet har innredning med heldekkende servant og ett-greps blandebatteri, vegghengt speil med lys, vegghengt toalett, dusjhjørne med glassdører og opplegg for vaskemaskin.

Kontroll av røropplegg.

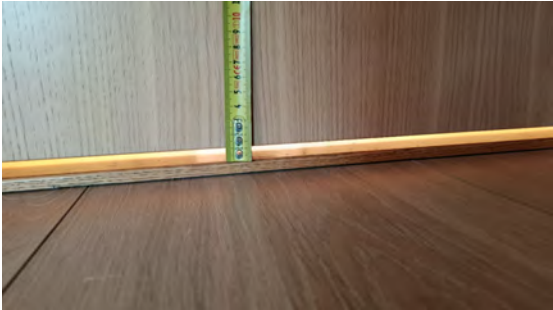
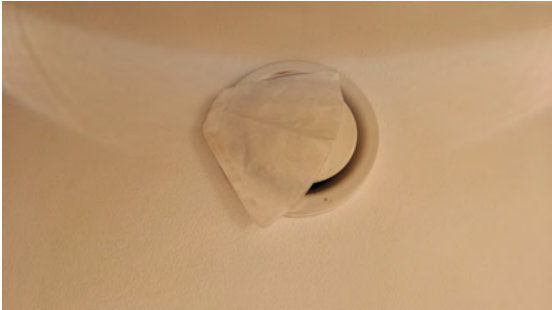
### TG 1 Ventilasjon

Det er avtrekk via ventil i himling tilkoblet balansert ventilasjonsanlegg og tilluft via luftespalte under dørbladet.

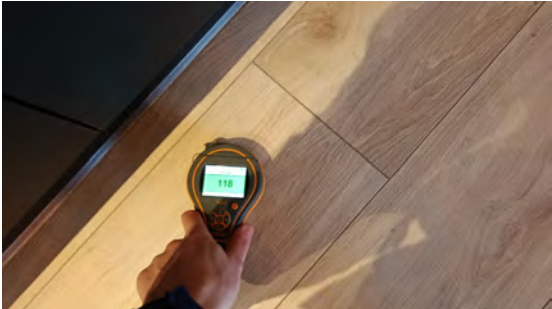
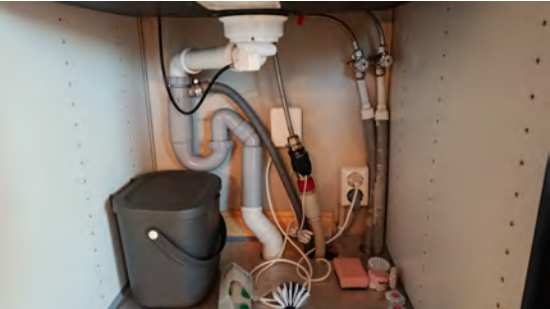
Kjøkkeninnredning av laminerte skrog med laminerte slette fronter, laminert benkeplate med nedfelt oppvaskkum i kompositt med ett-greps blandebatteri. Belysning under overskap. Kjøkkenet er utstyrt med integrerte hvitevarer som kjøl/frysenskap, oppvaskmaskin med vannstoppsystem, induksjonstopp med komfyrvakt og stekeovn. Det ble utført fuktsøk ved kjøleskap, oppvaskmaskin og vask, og det ble ikke registrert markante avvik i ledningsevnen til overflatematerialet.

- Vurdering av avvik:**
- Det er avvik:

Blandebatteriet må festes tilstrekkelig.

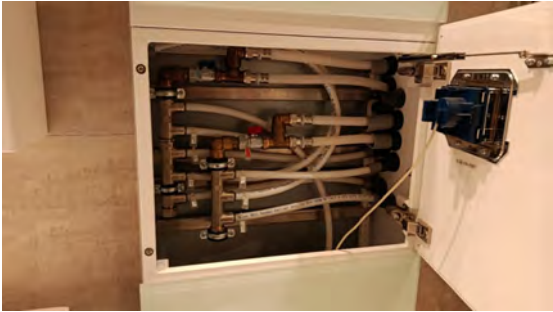
### TG 2 Vannledninger

- Det er avvik:

Varerøret bør forlenges for å sikre at eventuelle lekkasjer ledes trygt til vannskapet.

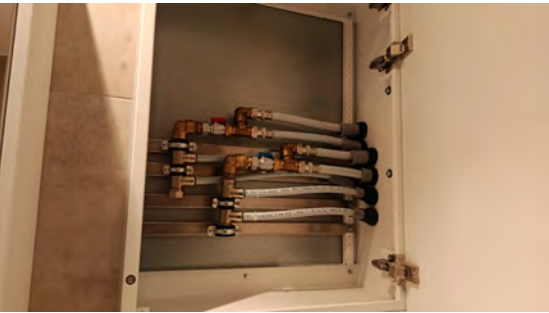
### TG 1 Vannbåren varme

Leiligheten blir varmet opp med radiatorer som er tilkoblet fjernvarme (vannbåren). Takstingeniøren er ikke gjort kjent med fjernvarmesystemet, da dette faller under sameiets vedlikeholdsansvar.

Fordelerskap til radiatorene.
