Salgsoppgave  
Gjøastredet 1

Befaringsdato: 21.01.2026

Rapportdato: 30.01.2026

## 2-ROMS SELVEIERLEILIGHET (H0306)

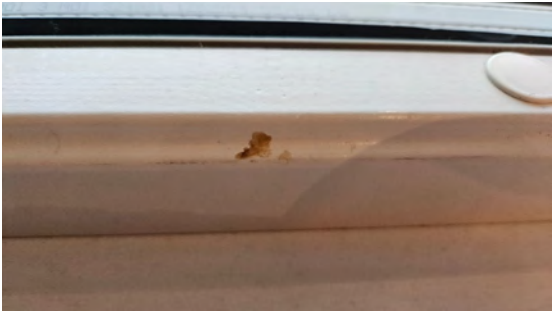
Malte vinduer av tre med 3-lags isolerglass, utvendig tekket med lakkerte aluminiums beslag.

Mindre avvik: Det er registrert et lite hakk i karm på ett av vinduene.

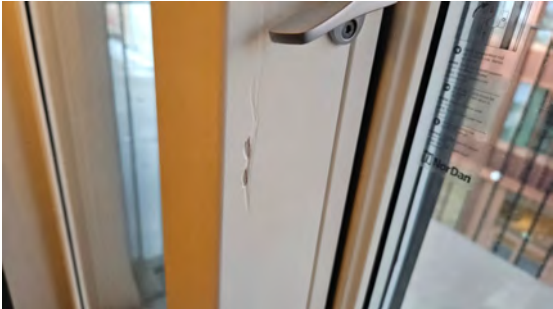
Inngangsdør til leilighet: Brann- og lydklassifisert entrédør.  
Balkongdør: Malt isolert skyvedør av tre med 3-lags isolerglass, utvendig tekket med lakkerte aluminiums beslag.

Mindre avvik: Det er registrert mindre skade i karm. Bør utbedres.

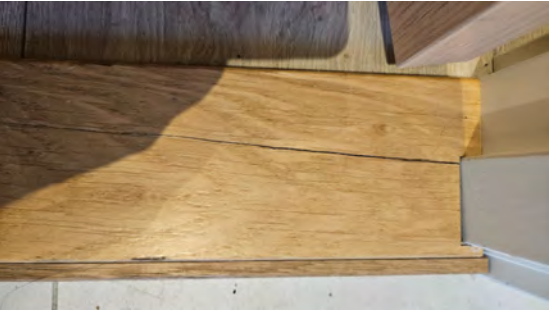
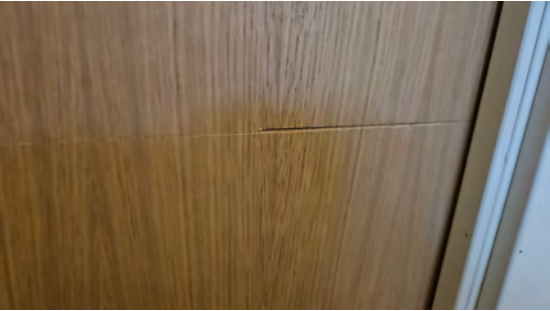
Karm lister på bad har malingsavflassing i overflate.  
Skyvedør har skade i overflate.  
En dørterskel har sprekker.

Det bør utføres utbedring av malingsavflassing på karm lister, samt reparasjon av skade på skyvedørens overflate og sprekker i dørterskelen.

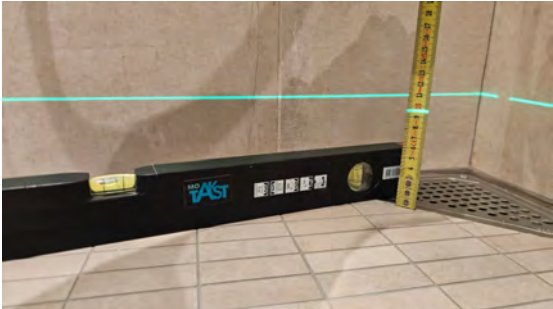
Gulvet er flislagt. Termostatstyrte elektriske varmekabler.  
Gulvet har tilfredsstillende fall mot sluk.

Kontroll av fall mot sluk.

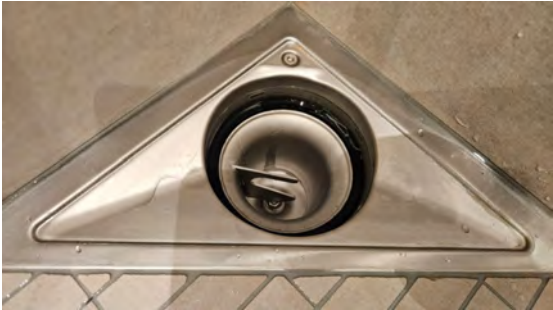
Våtrommet har stålsluk og smøremembran med dokumentert utførelse.

Kontroll av sluk.

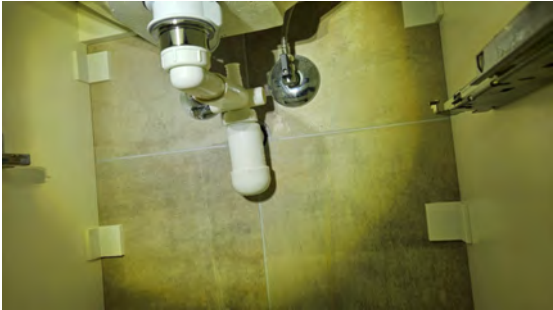
Våtrommet har innredning med heldekkende servant og ett-greps blandebatteri, vegghengt speilskap med lys, vegghengt toalett, dusjhjørne med fastmontert vegg av glass, samt opplegg for vaskemaskin.

Kontroll av røropplegg.

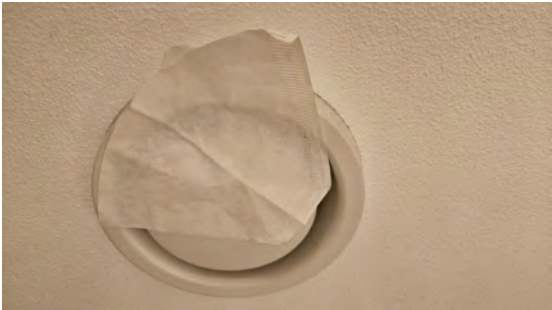
Det er avtrekk via ventil i himling tilkoblet balansert ventilasjonsanlegg og tilluft via luftespalte under dørbladet.

Funksjonstest av avtrekk.

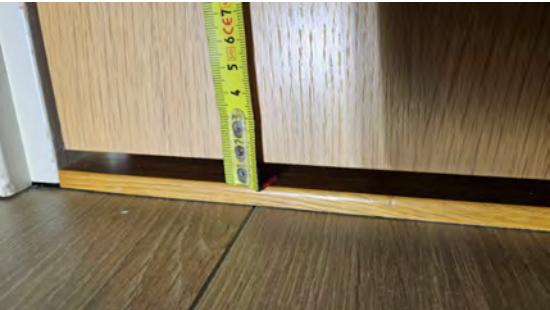
Kontroll av høyde på luftespalte under døren.

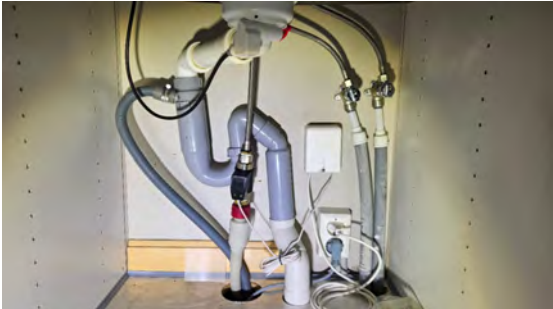
Det ble utført fuktsøk ved kjøleskap, oppvaskmaskin og vask, og det ble ikke registrert markante avvik i ledningsevnen til overflatematerialet.

Mindre avvik: Skuffer i frys- og kjøleskap har skader.

Kontroll av røropplegg.

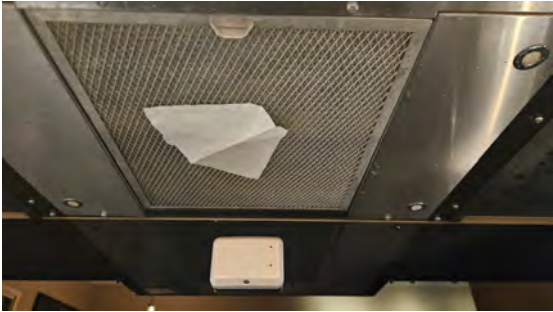
Det er avtrekk ut via det balanserte ventilasjonsanlegget.

Funksjonstest av ventilator.

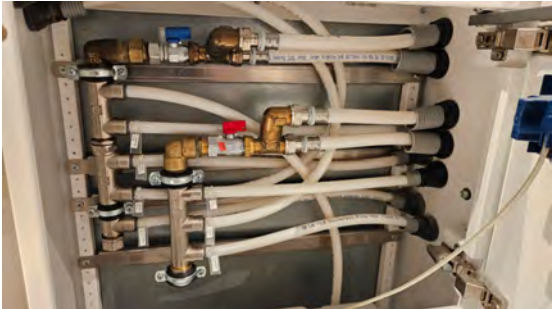
Vannledninger av plast (rør-i-rør).  
Stoppekraner plassert i rørskap på badet.  
Kraner er funksjonstestet og har tilfredsstillende vannmengde/trykk ved samtidig tapping.

Kontroll av rørskap.

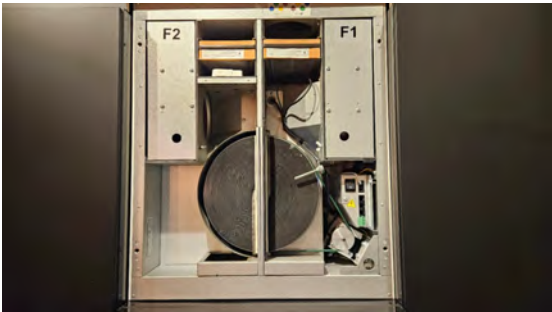
Leiligheten har balansert ventilasjon. Ventilasjonsaggregat er plassert over ventilator på kjøkkenet.  
Siste filterbytte ble utført i 08.05.2025.

Kontroll av ventilasjonsaggregat.

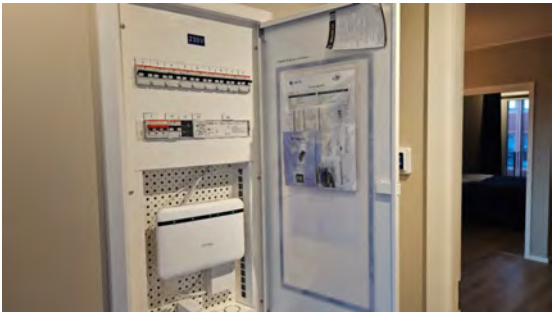
Anlegget er av relativt ny dato, og har utstedt samsvarserklæring. Det anses derfor ikke som nødvendig med utvidet kontroll av el-anlegget.

Kontroll av el-skap.
