Salgsoppgave  
Gjøastredet 1

# Fakta Gjøastredet 1 Leilighet 307

## 3-ROMS SELVEIERLEILIGHET (H0307)

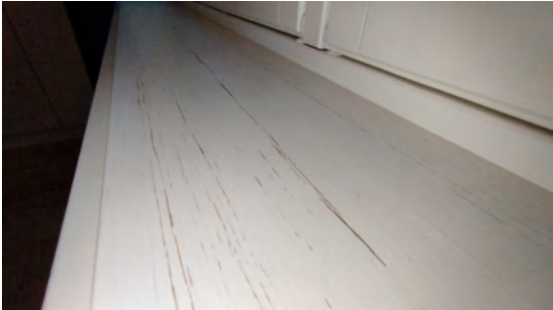
#### ! TG 1 Vinduer

Malte vinduer av tre med 3-lags isolerglass, utvendig tekket med lakkerte aluminiums beslag.  
Mindre avvik: Det er fuktsvell i vindusforing på ett av soverommene.

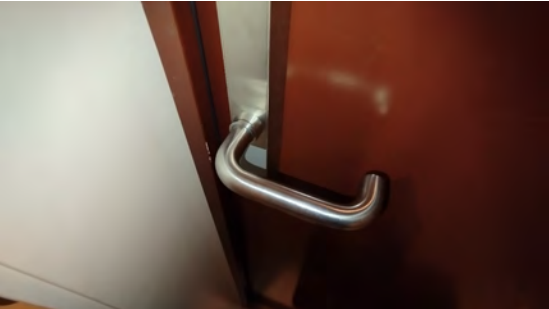
#### ! TG 2 Dører

Inngangsdør til leilighet: Kompakt, laminert ytterdør utstyrt med elektronisk dørlås med kortleser. Døren har brannklasse EI30 og lydisolasjon på 43 dB.  
Terrassedør: Isolert dør med 2-lags isolerglassfelt fra byggeår.

Balkongdøren bør smøres eller justeres for og unngå unødig slitasje å håndtak og døren.

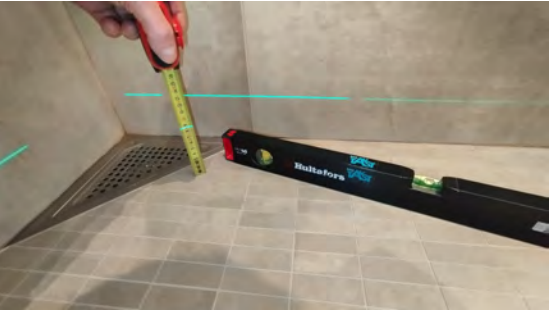
Kontroll av fall mot sluk.

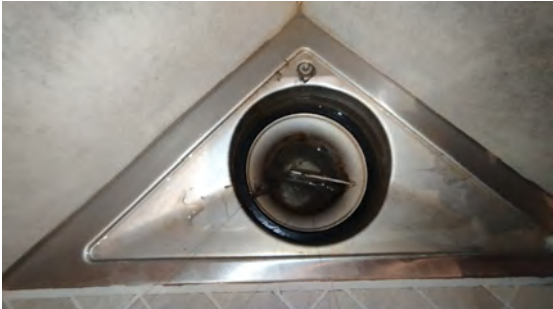
Våtrommet har stålsluk og smøremembran.

Kontroll av sluk.

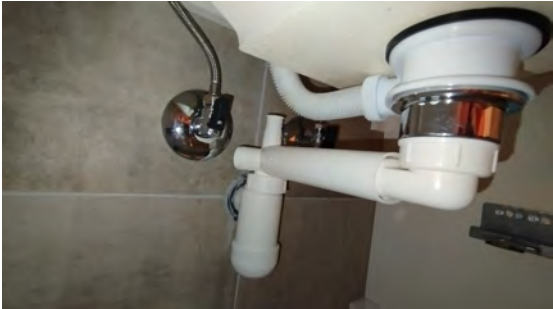
Våtrommet har innredning med heldekkende servant og ett-greps blandebatteri, vegghengt speil med lys, vegghengt toalett, dusjhjørne med glassdører og opplegg for vaskemaskin.

Kontroll av røropplegg.

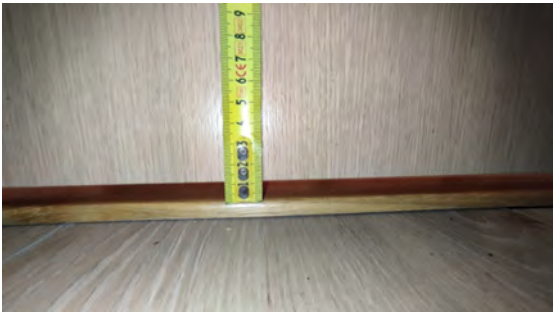
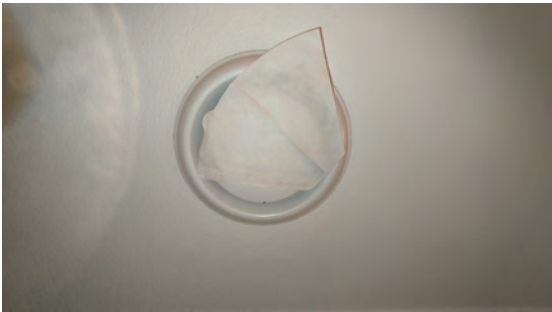
Det er avtrekk via ventil i himling tilkoblet balansert ventilasjonsanlegg og tilluft via luftespalte under dørbladet.

Funksjonstest av avtrekk.

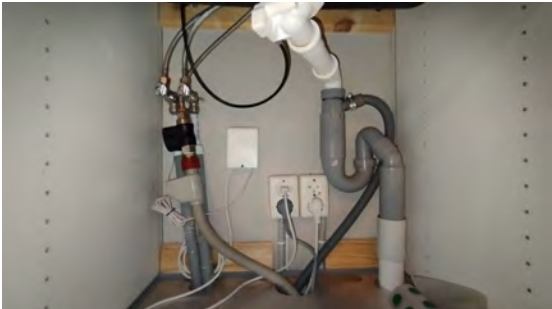
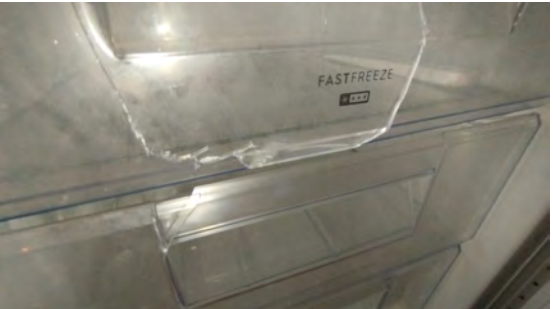
Mindre avvik: Det er sprekk i fryseskuffen.

Kontroll av røropplegg.

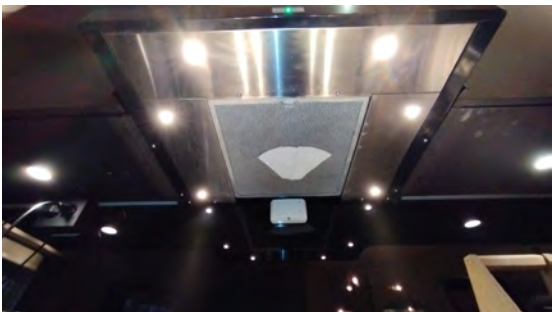
Det er avtrekk ut via det balanserte ventilasjonsanlegget.

Funksjonstest av ventilator.

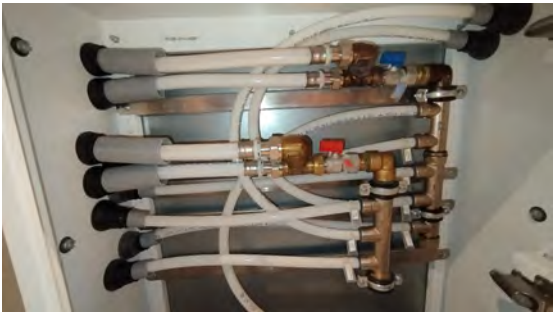
Vannledninger av plast (rør-i-rør).  
Stoppekraner plassert i rørskap på badet.  
Kraner er funksjonstestet og har tilfredsstillende vannmengde/trykk ved samtidig tapping.

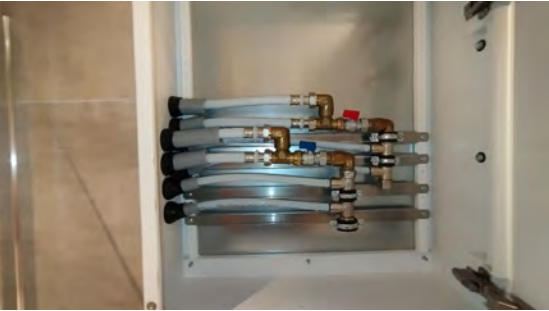
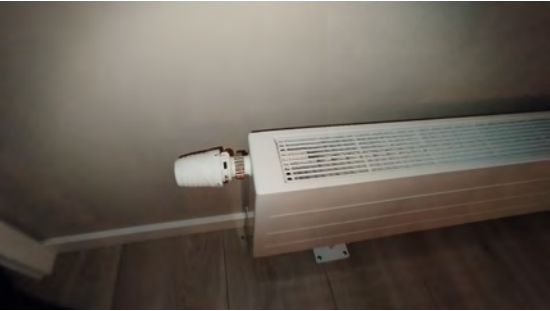
Leiligheten blir varmet opp med radiatorer som er tilkoblet fjernvarme (vannbåren). Takstingeniøren er ikke gjort kjent med fjernvarmesystemet, da dette faller under sameiets vedlikeholdsansvar.

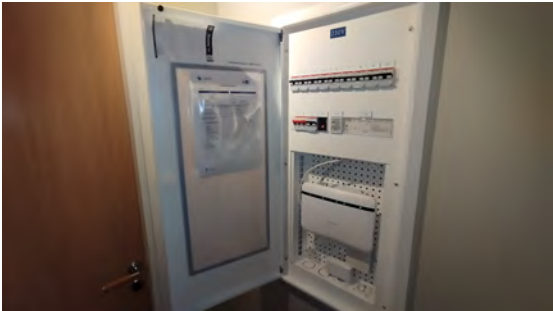
**Generell kommentar**  
Anlegget er av relativt ny dato, og har utstedt samsvarserklæring. Det anses derfor ikke som nødvendig med utvidet kontroll av el-anlegget.

Kontroll av el-skap.
