Salgsoppgave  
Gjøastredet 1

## Leilighet 308

Gjøastredet 1  
9008 Tromsø

## 2-ROMS SELVEIERLEILIGHET (H0308)

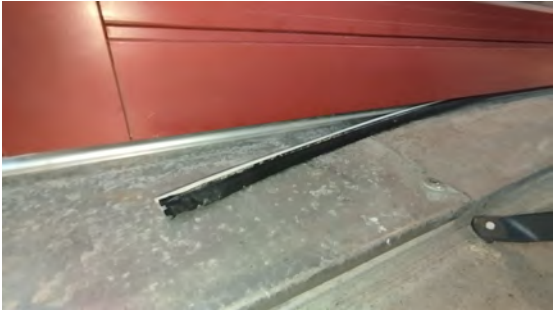
Balkong på ca. 5,3 m2 med stående rekkverk i metall. Rekkverket har en høyde på ca. 103 cm. Konstruksjon av betong og stål innfestet i bygningskroppen.

Adkomst fra stuen.

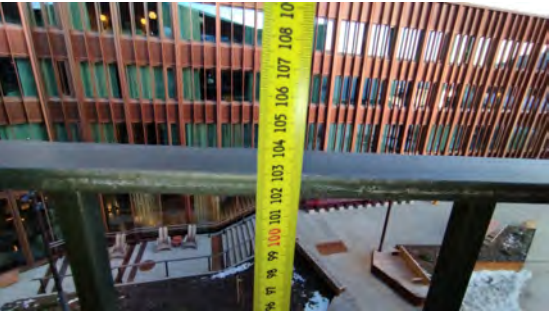
Kontroll av rekkverkshøyde.

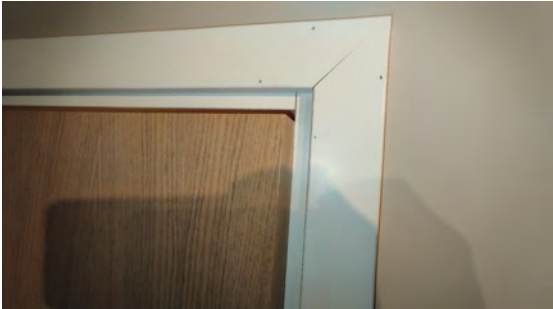
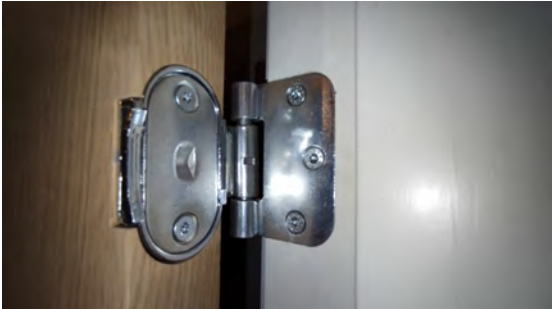
Døren til bad/vaskerom tar i karmen ved åpning og lukking, og det er et skadet hengselbeslag tilknyttet døren.

Døren til bad/vaskerom bør justeres slik at den ikke tar i karmen, og skadet hengselbeslag bør skiftes ut.  
Dersom tiltak ikke gjennomføres, kan det føre til ytterligere slitasje, redusert funksjon og i verste fall at døren ikke lar seg åpne eller lukke som den skal.

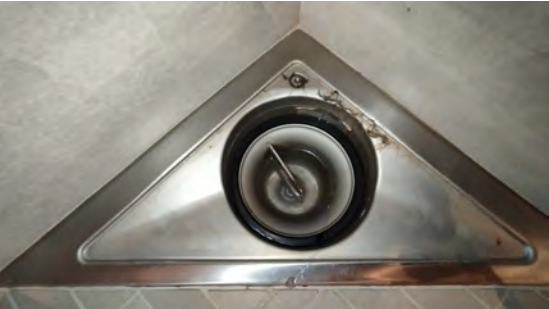
Våtrommet har stålsluk og smøremembran.

Kontroll av sluk.

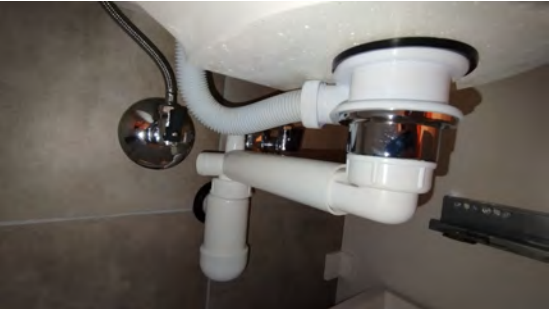
Våtrommet har innredning med heldekkende servant og ett-greps blandebatteri, vegghengt speil med lys, vegghengt toalett, dusjhjørne med glassdører og opplegg for vaskemaskin.

Kontroll av røropplegg.

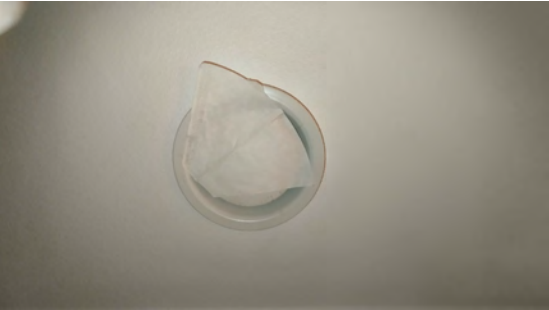
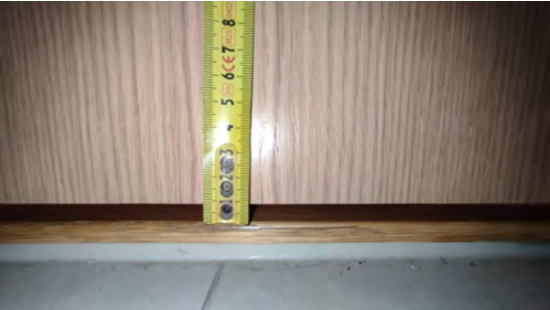
Det er avtrekk via ventil i himling tilkoblet balansert ventilasjonsanlegg og tilluft via luftespalte under dørbladet.

Funksjonstest av avtrekk.

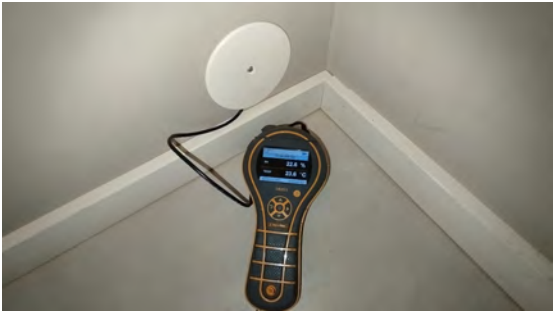
Hulltaking er foretatt uten å påvise unormale forhold.  
Det bemerkes at tilliggende veggkonstruksjon mot våtrommet er laget av stål og gips, det er derfor ikke mulig å måle fukt med trepig.

Det ble utført fuktsøk i luft med RF-måler (relativ fuktighet). Det ble ikke observert forhøyede fuktverdier i luften i rørsjakt bak Bad/vaskerom.

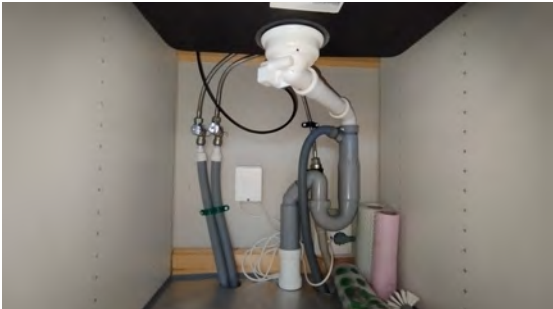
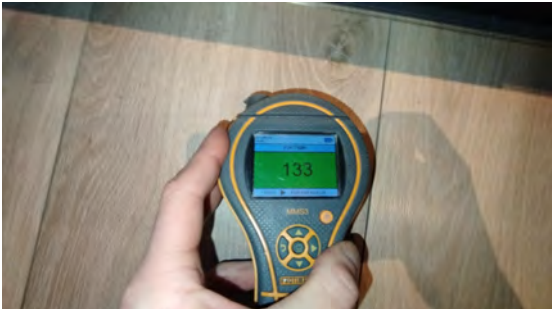
Kjøkkeninnredning av laminerte skrog med laminerte slette fronter, laminert benkeplate med nedfelt oppvaskkum i kompositt med ett-greps blandebatteri. Glassplate montert på vegg og belysning under overskap. Kjøkkenet er utstyrt med integrerte hvitevarer som kjøl/frysenskap, oppvaskmaskin med vannstoppsystem, induksjonstopp med komfyrvakt og stekeovn. Det ble utført fuktsøk ved kjøleskap, oppvaskmaskin og vask, og det ble ikke registrert forhøyede fuktverdier.

Kontroll av røropplegg.

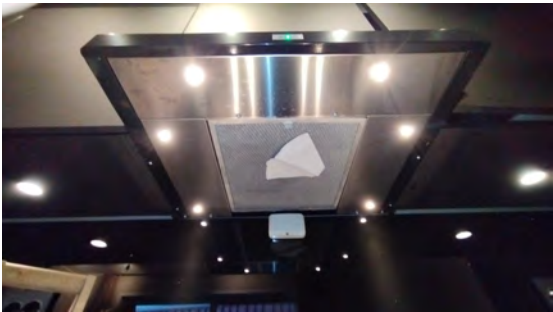
Det er avtrekk ut via det balanserte ventilasjonsanlegget.

Funksjonstest av ventilator.

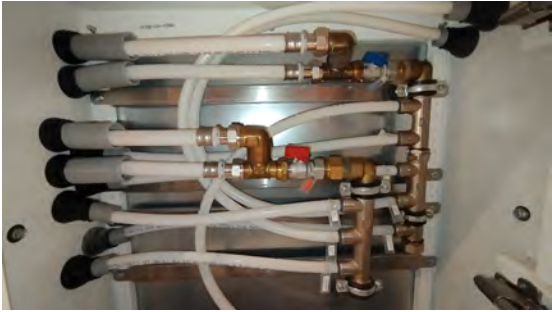
Vannledninger av plast (rør-i-rør).  
Stoppekraner plassert i rørskap på badet.  
Kraner er funksjonstestet og har tilfredsstillende vannmengde/trykk ved samtidig tapping.

Vannledningene som ligger utenfor leilighetens grenser omfattes av sameiets vedlikeholdsplikt, og er derfor ikke inkludert i denne vurderingen. Tilstandsgrad (TG) er satt på grunnlag av den delen av anlegget som er synlig og tilgjengelig inne i leiligheten. Dersom rørene ikke er synlige, er vurderingen basert på alder og kjente opplysninger om installasjonen. Eventuell tilstandsvurdering av vannrør utenfor boenheten må følges opp av borettslaget.

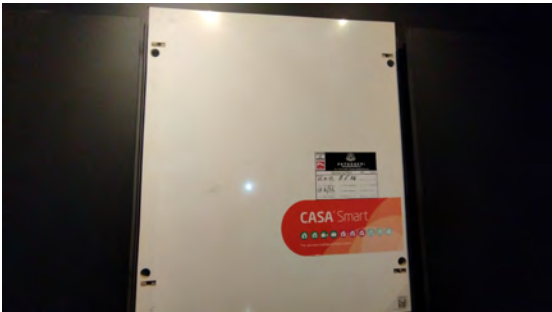
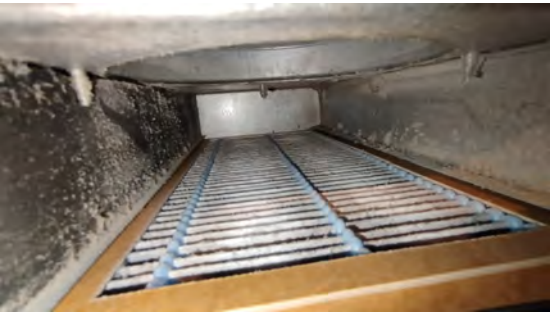
Siste filterbytte ble utført i 08.05.2025.

Mindre avvik: Filteret er støvete, og det anbefales å bytte det.

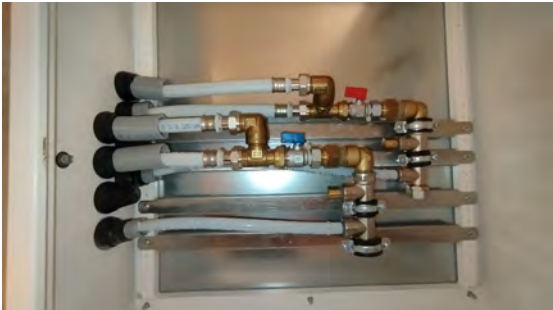
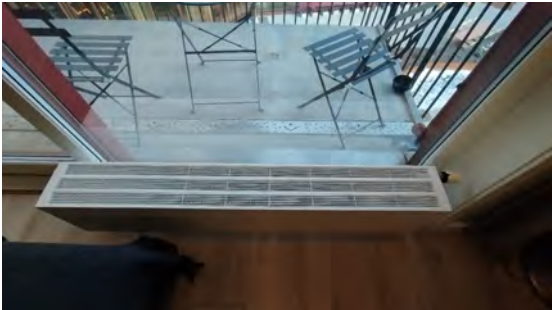
Leiligheten blir varmet opp med radiatorer som er tilkoblet fjernvarme (vannbåren). Takstingeniøren er ikke gjort kjent med fjernvarmesystemet, da dette faller under sameiets vedlikeholdsansvar.

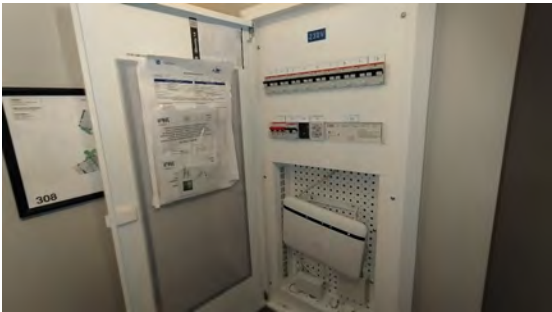
Anlegget er av relativt ny dato, og har utstedt samsvarserklæring. Det anses derfor ikke som nødvendig med utvidet kontroll av el-anlegget.

Kontroll av el-skap.
