Salgsoppgave  
Gjøastredet 1

# Fakta Gjøastredet 1 Leilighet 401

Gjøastredet 1  
9008 Tromsø

## 3-ROMS SELVEIERLEILIGHET (H0401)

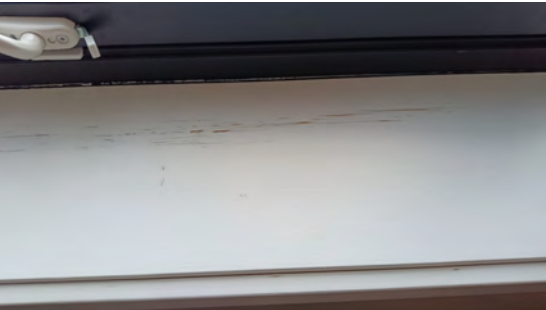
Malte vinduer av tre med 3-lags isolerglass, utvendig tekket med lakkerte aluminiums beslag.

Mindre avvik:  
- Foringene er noe slitte.

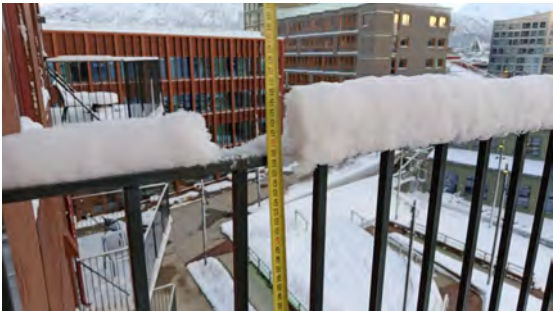
Balkong på ca. 5,4 m² med utgang fra stuen.  
Rekkverk av stål med en høyde på ca. 119 cm.  
Konstruksjon av stål og betong innfestet i bygningskroppen.

Kontroll av rekkverkhøyde.

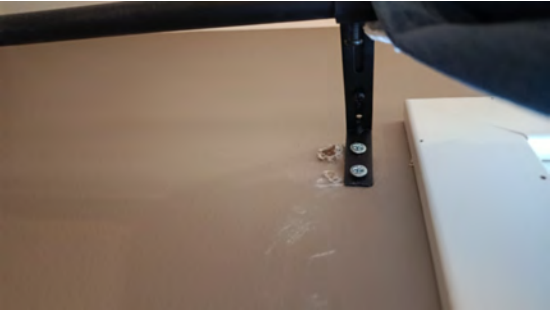
- Det er avvik:  
Stedwise hakk og sår i laminaten.  
Noen slitasjemerker i overflate av vegger og listverk.  
Konsekvens/tiltak
- Tiltak:  
Det bør påregnes lokale utbedringer av enkelte overflater da avviket fører til redusert estetisk inntrykk.  
Mindre vedlikeholds- og kosmetiske tiltak kan være nødvendig over tid.

Det bør påregnes lokale utbedringer av enkelte overflater da avviket fører til redusert estetisk inntrykk.  
Mindre vedlikeholds- og kosmetiske tiltak kan være nødvendig over tid.

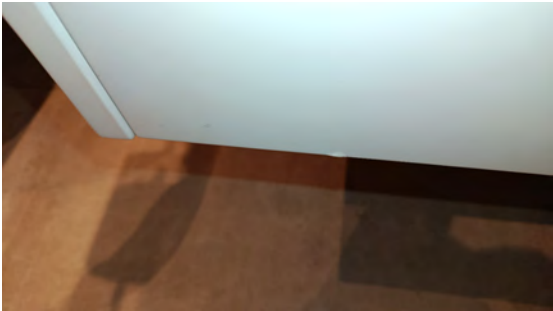
Våtrommet har innredning med heldekkende servant og ett-greps blandebatteri, vegghengt speilskap med lys, vegghengt toalett, dusjhjørne med fastmontert vegg av glass, samt opplegg for vaskemaskin.

Mindre avvik: Det er påvist fuktsvell i en liten del av skapinnredningen.

| TG | Type | Fag | Firma | Feil | Tiltak |
|---|---|---|---|---|---|
| TG1 | Bad | Tømrer | TotalRenovering AS | Det er påvist fuktsvell i en liten del av skapinnredningen. | Flikkes og forsegles. |

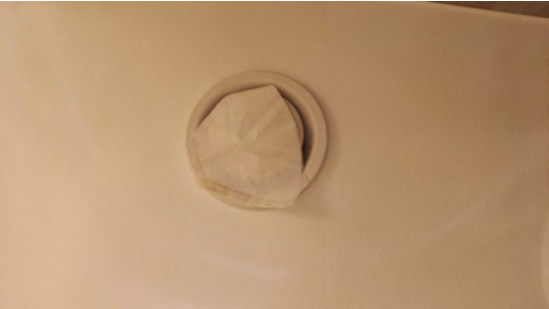
Det er avtrekk via ventil i himling tilkoblet balansert ventilasjonsanlegg og tilluft via luftespalte under dørbladet.

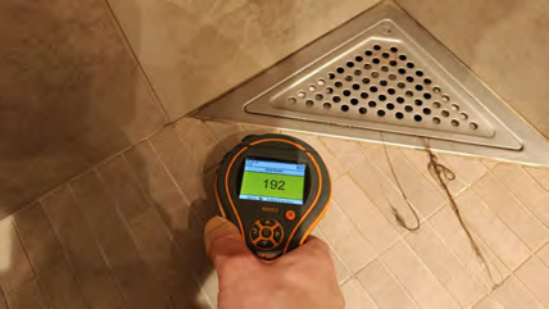
Hulltaking er ikke foretatt da det ikke er fysisk mulig pga tilliggende konstruksjoner.  
Fuktsøk:  
Det ble og utført fuktsøk på gulvet i våtrommet, og det ble ikke registrert markante avvik i ledningsevnen til overflatematerialet.

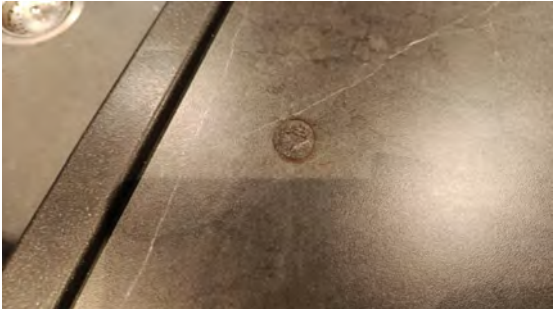
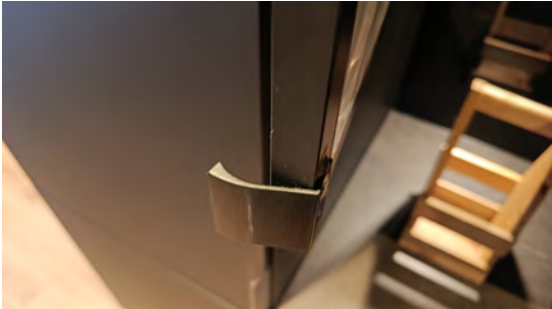
- Vurdering av avvik:
- Det er påvist skader på overflater/kjøkkeninnredning utover normal slitasjegrad. Det er svimerke i benkeplaten.  
Håndtak til overskap er bøyd og tar i ventilatoren ved åpning/lukking.  
Konsekvens/tiltak
  - Andre tiltak:  
Det bør påregnes vedlikehold.  
Svimerker kan føre til at fukt trenger inn i benkeplaten. Utsifting kan vurderes.

Det ble utført fuktsøk ved kjøleskap, oppvaskmaskin og vask, og det ble ikke registrert markante avvik i ledningsevnen til overflatematerialet.

**Vurdering av avvik:**  
• Det er påvist skader på overflater/kjøkkeninnredning utover normal slitasjegrad.

Det bør påregnes vedlikehold.  
Svimerker kan føre til at fukt trenger inn i benkeplaten. Utsifting kan vurderes.

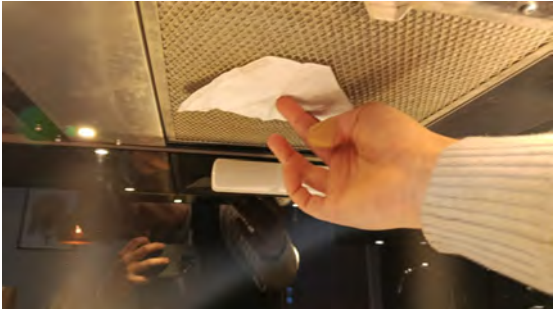
- Avtrekk
- Det er avtrekk ut via det balanserte ventilasjonsanlegget.
- Vurdering av avvik:
- Det er avvik:  
Avtrekket har lav funksjon.  
Konsekvens/tiltak
  - Tiltak:  
Filter bør renses eller skiftes.

Filter bør renses eller skiftes.

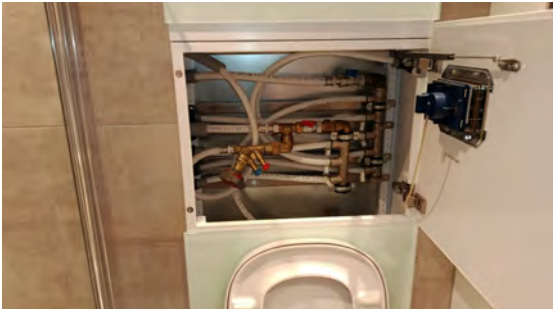
Vannledninger av plast (rør-i-rør).  
Stoppekraner er plassert i rørskap på badet.  
Kraner er funksjonstestet og har tilfredsstillende vannmengde/trykk ved samtidig tapping.

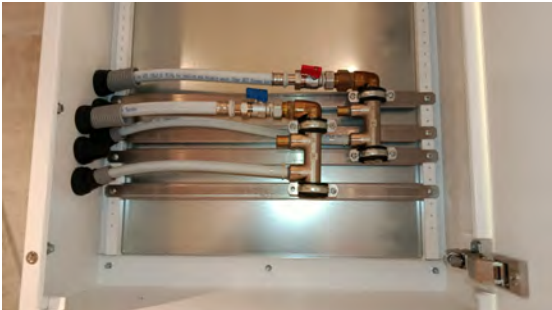
Leiligheten blir varmet opp med radiatorer som er tilkoblet fjernvarme (vannbåren).  
Takstingeniøren er ikke gjort kjent med fjernvarmesystemet, da dette faller under sameiets vedlikeholdsansvar. Tilstandsgrad er vurdert av systemet som er synlig i leiligheten.
