Salgsoppgave
Gjøastredet 1

Fakta Gjøastredet 1 Leilighet 403

Tilstandsrapport

2-ROMS SELVEIERLEILIGHET (H0403)

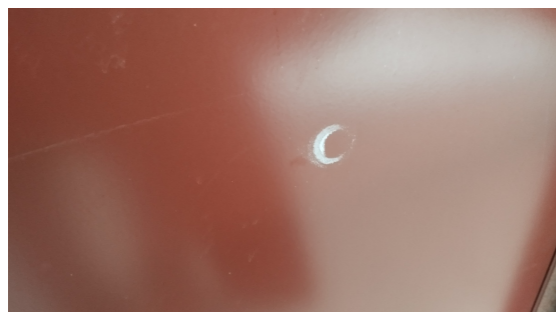
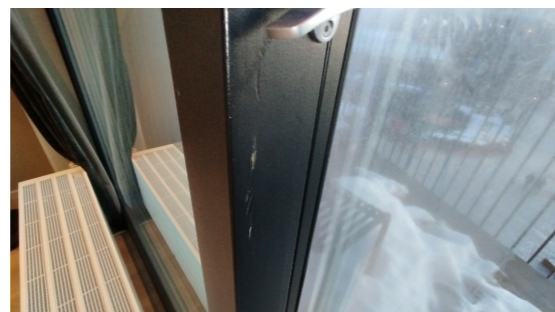
Vurdering av avvik:

- Det er avvik:

- Tiltak:

Det bør påregnes vedlikehold og lokale utbedringer av dører.

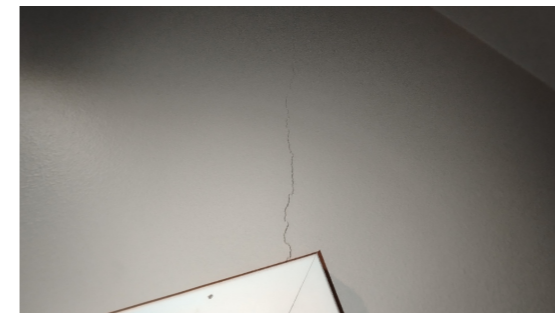
Mindre avvik:

Det er sprekk over inngangsdør.

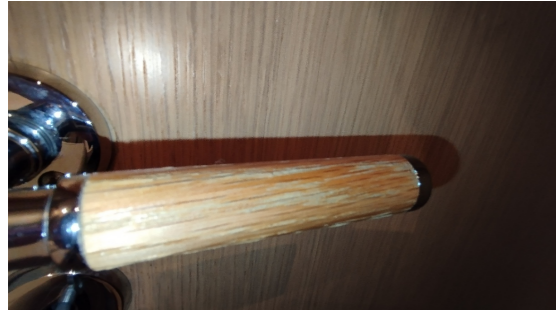
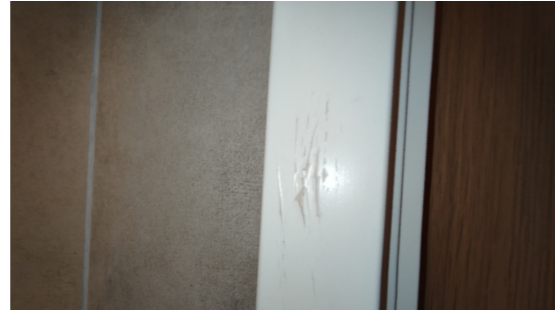
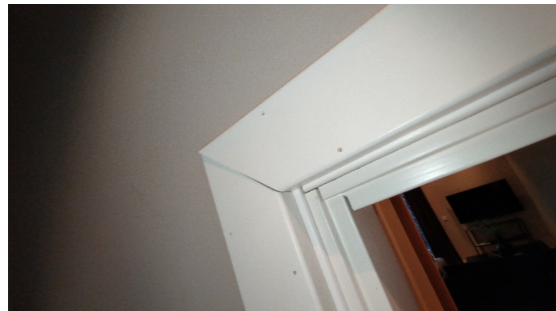
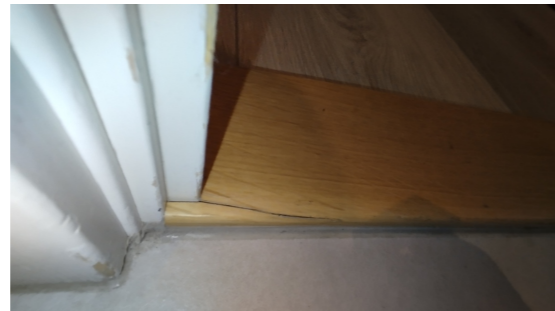
Vurdering av avvik:

- Det er avvik:

Det er fuktskader i listverk og håndtak på innsiden av badet.

Det er glippe i karmlist og sprekk i terskel på dør i gangen.

Lokal utbedring/utskifting bør påregnes.

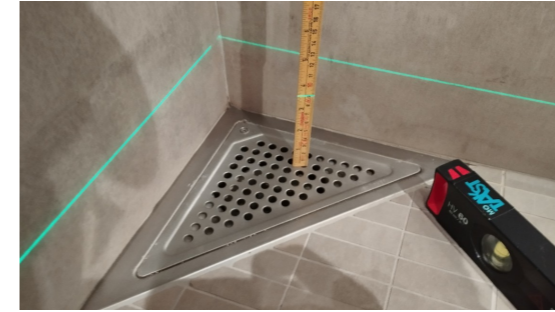
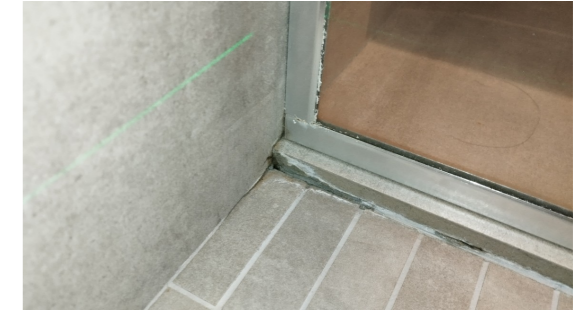
Kontroll av fall mot sluk.

Vurdering av avvik:

- Det er påvist at flisfuger har riss/sprekker.

- Dersom tiltaket ikke utføres er det fare for videre skadeutvikling.

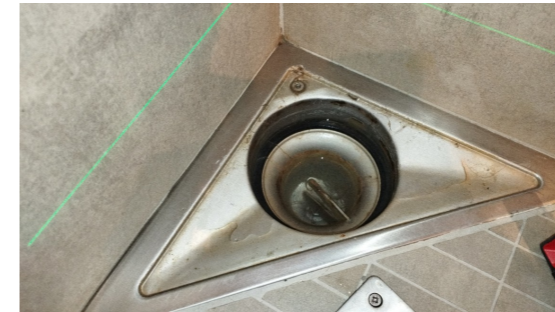
TG 1 Sluk, membran og tettesjikt

Våtrommet har stålsluk og smøremembran.

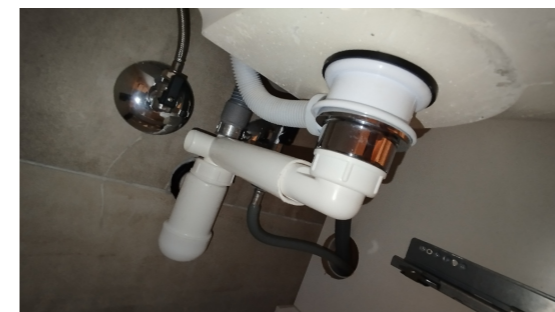
Kontroll av røropplegg.

Våtrommet har innredning med heldekkende servant og ett-greps blandebatteri, vegghegt speil med lys, vegghegt toalett, dusjhjørne med glassdører og opplegg for vaskemaskin.

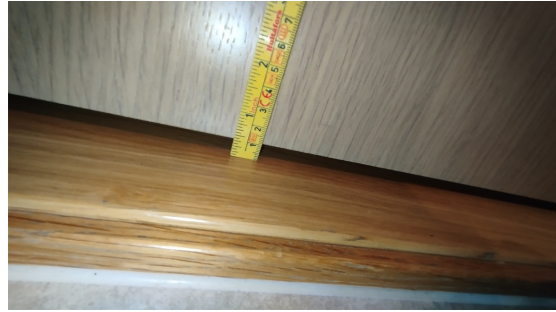
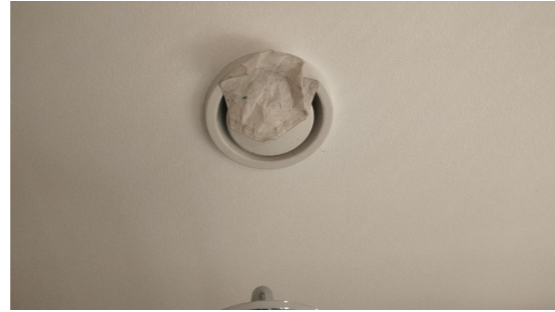
Funksjonstest av avtrekk.

Det er avtrekk via ventil i himling tilkoblet balansert ventilasjonsanlegg og tilluft via luftespalte under dørribbet.

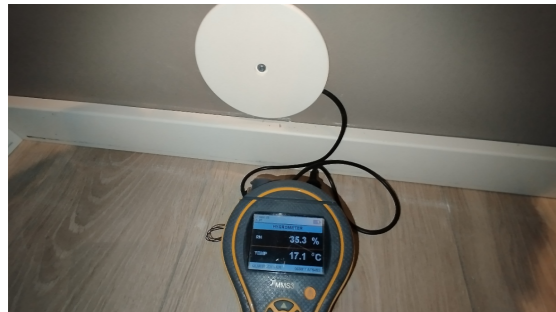
Hulltaking er foretatt uten å påvise unormale forhold.

Det bemerkes at tilliggende veggkonstruksjon mot våtrommet er laget av stål og gips, det er derfor ikke mulig å måle fukt med trepig.

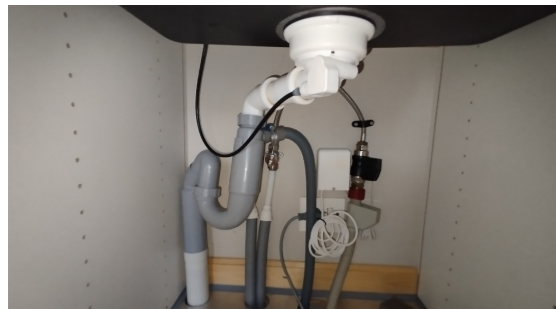
Kontroll av røropplegg.

Det ble utført fuktsøk ved kjøleskap, oppvaskmaskin og vask, og det ble ikke registrert markante avvik i ledningsevnen til overflatematerialet.

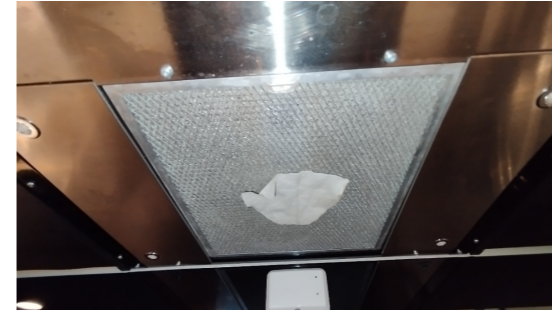
Funksjonstest av ventilator.

Det er avtrekk ut via det balanserte ventilasjonsanlegget.

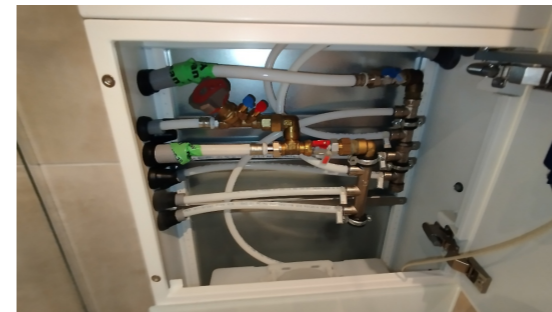
Stoppekraner er plassert i rørskap på badet.

Kraner er funksjonstestet og har tilfredsstillende vannmengde/trykk ved samtidig tapping.

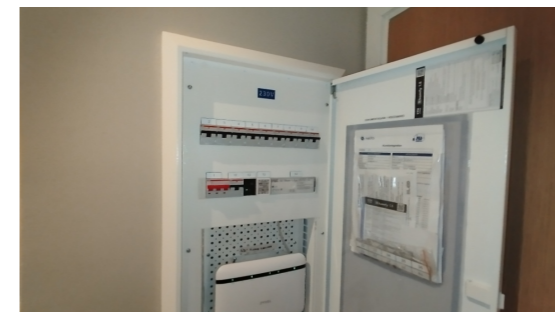
Kontroll av el-skap.

Anlegget er av relativt ny dato, og har utstedt samsvarserklæring. Det anses derfor ikke som nødvendig med utvidet kontroll av el-anlegget.
