Salgsoppgave  
Gjøastredet 1

# Fakta Gjøastredet 1

## Leilighet 405

## 2-ROMS SELVEIERLEILIGHET (H0405)

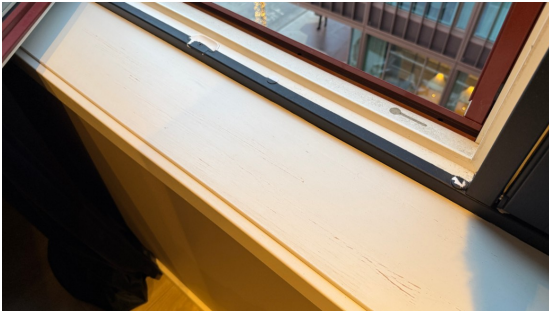
Malte vinduer av tre med 3-lags isolerglass, utvendig teknet med lakkerte aluminiums beslag. Ett vindu med lyd- og brannklassifisert Pyrobel-glass.

Mindre avvik: Noe fuktsvell i foring på soverommet.

| TG | Type | Fag | Firma | Feil | Tiltak |
|---|---|---|---|---|---|
| TG1 | List/foring | Maler | Vervet Drift AS | Fuktmerke foring vindu | Pusses og males. Fukt etter å ha levnet åpent vindu, brukerfeil. |

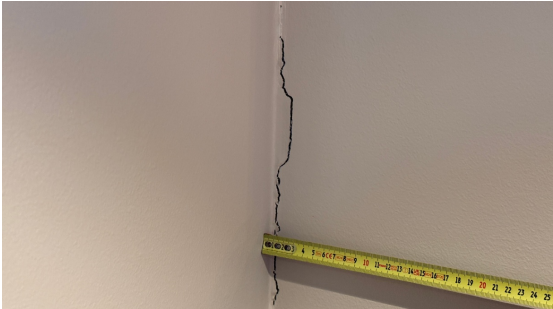
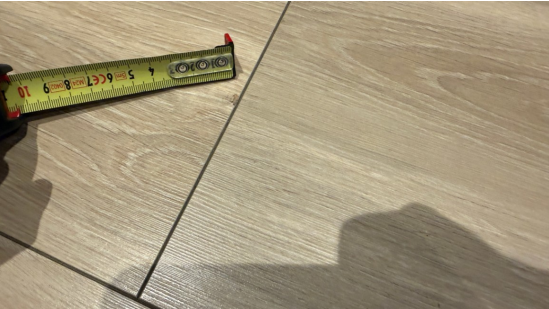
Enkelte hakk i laminaten foran kjøkkeninnredningen.  
Sprekk mot vegghjørne i stuen.

Det bør påregnes vedlikehold og lokale utbedringer på enkelte overflater.  
Utbedring/utskifting av skadet laminat bør utføres for å hindre videre forringelse.

| TG | Type | Fag | Firma | Feil | Tiltak |
|---|---|---|---|---|---|
| TG2 | Vegg | Maler | Vervet Drift AS | Sprekk mot vegghjørne i stuen. | Flikkmales. |

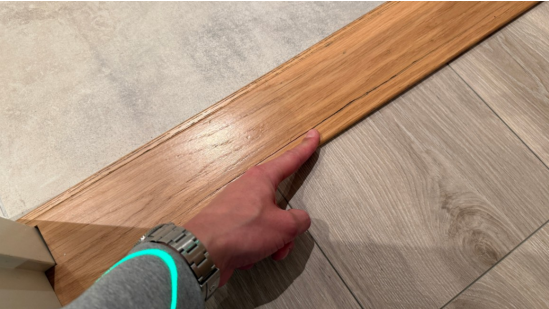
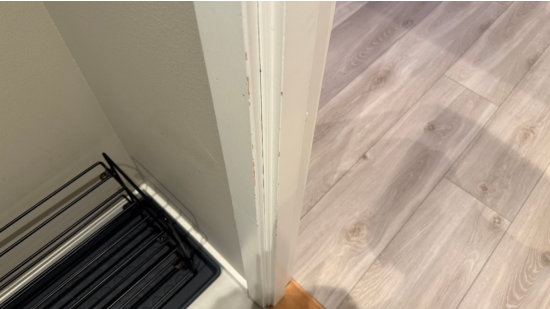
Døren kniper i karm ved åpning/lukking, samt har sprekk i terskel.  
Slitasje i overflate av listverk og karm på døren i yttergangen.

Det bør påregnes vedlikehold av dører for å hindre videre slitasje og funksjonsproblemer. Sprukket terskel kan skiftes ut.

| TG | Type | Fag | Firma | Feil | Tiltak |
|---|---|---|---|---|---|
| TG2 | Dør | Tømrer | TotalRenovering AS | Døren kniper i karm ved åpning/lukking, samt har sprekk i terskel. | Justeres, og terskel byttes. |

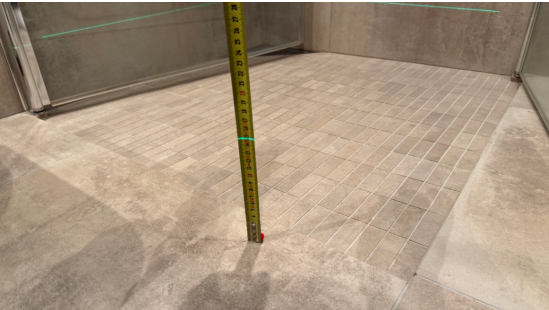
Gulvet er flislagt. Termostatstyrte elektriske varmekabler i rommet.  
Gulvet har tilfredsstillende fall mot sluk.

Kontroll av fall mot sluk.

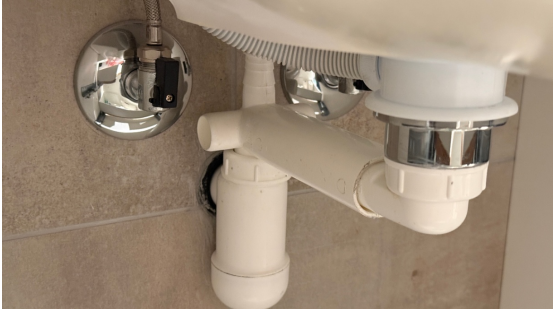
Kontroll av røropplegg.

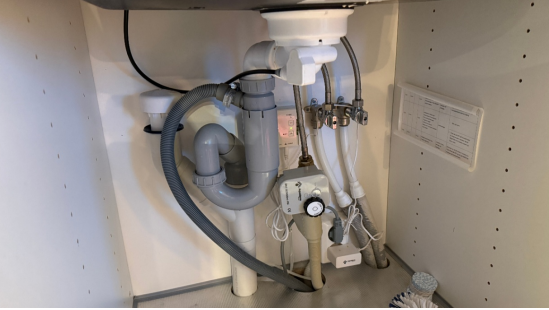
Kontroll av røropplegg.

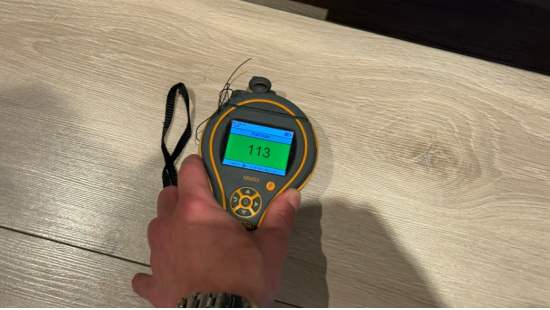
Det ble utført fuktsøk ved kjøleskap, oppvaskmaskin og vask, og det ble ikke registrert markante avvik i ledningsevnen til overflatematerialet.

Fuktsøk.
