Salgsoppgave  
Gjøastredet 1

# Fakta Gjøastredet 1 Leilighet 407

# Tilstandsrapport

## 3-ROMS SELVEIERLEILIGHET (H0407)

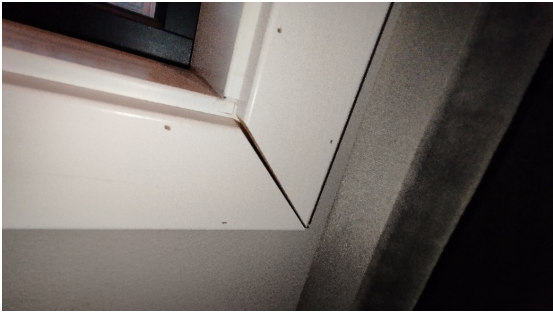
Malte vinduer av tre med 3-lags isolerglass, utvendig tekket med lakkerte aluminiums beslag.

Mindre avvik:  
Det er glippe i karmlist.

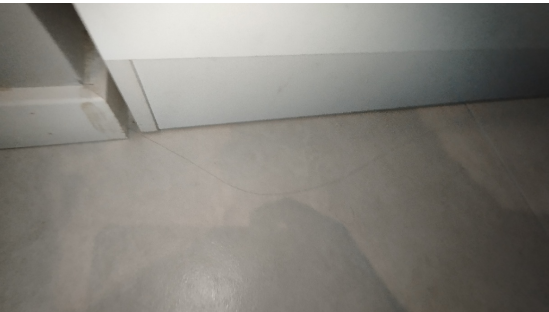
**Vurdering av avvik:**  
• Det er avvik:

Det er sprekk i flis i entré.  
Det er noe knirk i gulv i stue/kjøkken.

**Konsekvens/tiltak**  
• Tiltak:

Sprekk i flis bør utbedres for å hindre ytterligere forringelse av gulvet og for å opprettholde både funksjon og estetikk.  
Knirk i gulv bør følges opp, da dette over tid kan forverres og påvirke komforten i rommet.

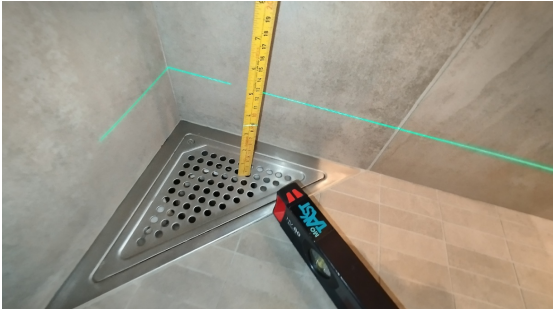
Gulvet er flislagt. Termostatstyrte elektriske varmekabler.  
Gulvet har tilfredsstillende fall mot sluk.

Kontroll av fall mot sluk.

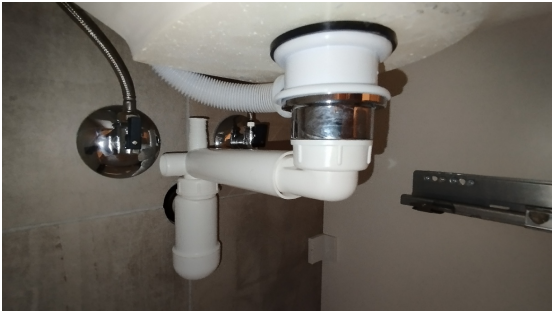
Kontroll av røropplegg.

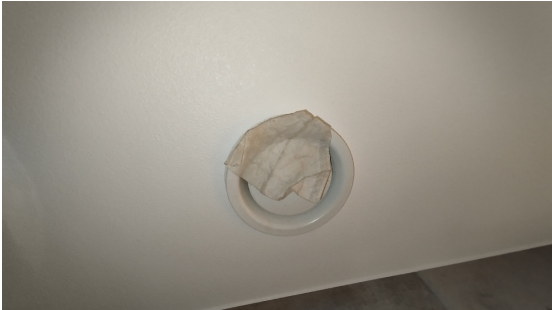
Det er avtrekk via ventil i himling tilkoblet balansert ventilasjonsanlegg og tilluft via luftespalte under dørbladet.

Funksjonstest av avtrekk.

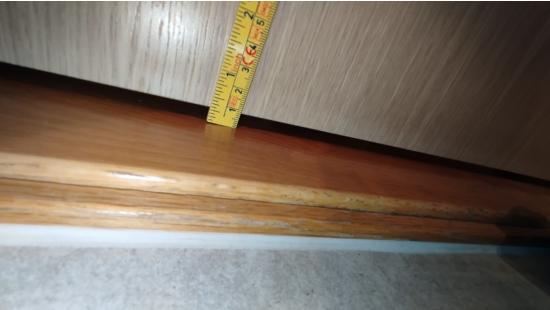
Kontroll av høyde på luftespalte under døren.

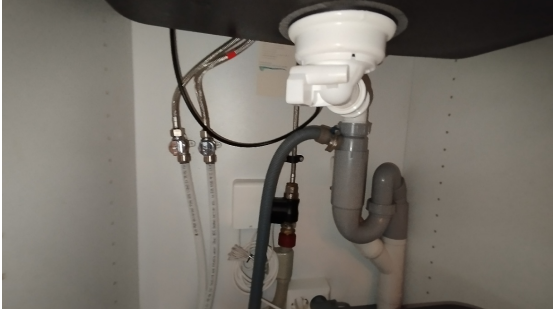
Det ble utført fuktsøk ved kjøleskap, oppvaskmaskin og vask, og det ble ikke registrert markante avvik i ledningsevnen til overflatematerialet.

Kontroll av røropplegg.

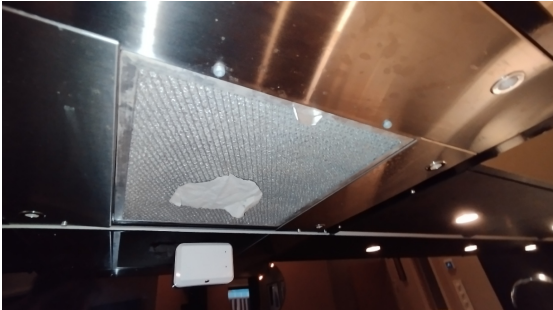
Det er avtrekk ut via det balanserte ventilasjonsanlegget.

Funksjonstest av ventilator.

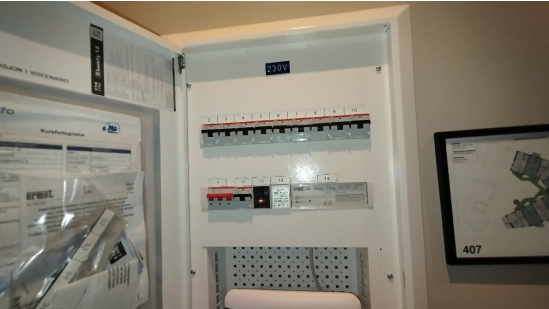
Anlegget er av relativt ny dato, og har utstedt samsvarserklæring. Det anses derfor ikke som nødvendig med utvidet kontroll av el-anlegget.

Kontroll av el-skap.
