Salgsoppgave  
Gjøastredet 1

## Leilighet 409

Tilstandsrapport

3-ROMS SELVEIERLEILIGHET (H0409)

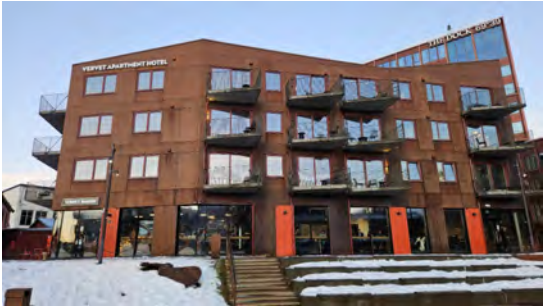
Det er registrert mindre sprekker i utforing.  
Det mangler beslag ved håndtak på vinduet i stuen.

Sprekker i utforing bør utbedres for å hindre videre oppsprekking og forringelse av materialet.  
Manglende beslag bør monteres.

| TG | Type | Fag | Firma | Feil | Tiltak |
|---|---|---|---|---|---|
| TG2 | List/foring | Maler | Vervet Drift AS | Det er registrert mindre sprekker i utforing. | Pusses og males. Fukt etter å ha levnet åpent vindu, brukerfeil. |

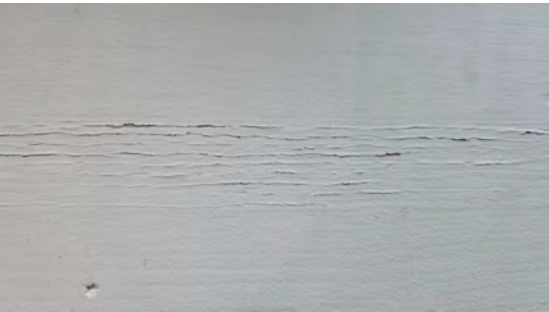
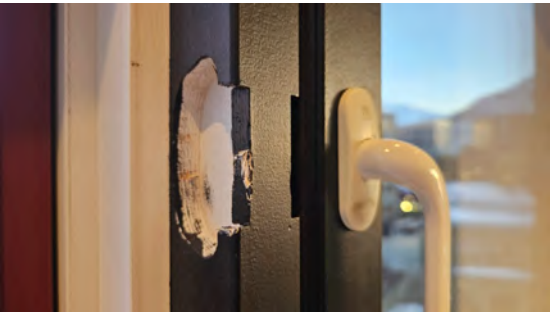
! TG 2 Dører

Inngangsdør til leilighet: Brann- og lydklassifisert entrédør.  
Balkongdør: Malt isolert skyvedør av tre med 3-lags isolerglass, utvendig tekket med lakkerte aluminiums beslag.

- Det er avvik:

- Tiltak:

Skyvedøren bør justeres og eventuelt smøres for å sikre normal funksjon.

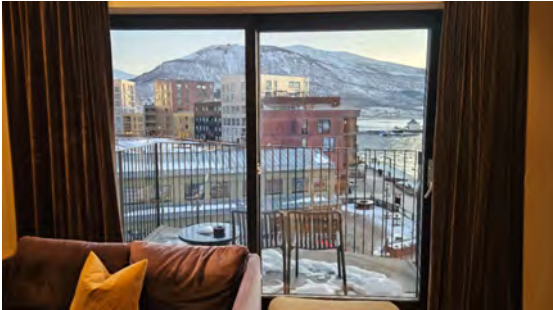
**TG 1 Balkonger, terrasser og rom under balkonger**

Balkong på ca. 5,4 m² med utgang fra stuen.  
Rekkverk av stål med en høyde på ca. 120 cm.  
Konstruksjon av stål og betong innfestet i bygningskroppen.

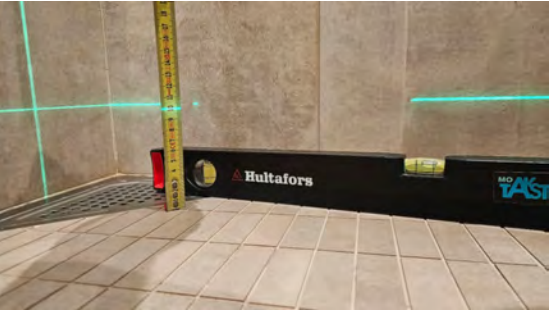
**TG 1 Overflater Gulv**

Gulvet er flislagt. Termostatstyrte elektriske varmekabler.  
Gulvet har tilfredsstillende fall mot sluk.

Kontroll av fall mot sluk.

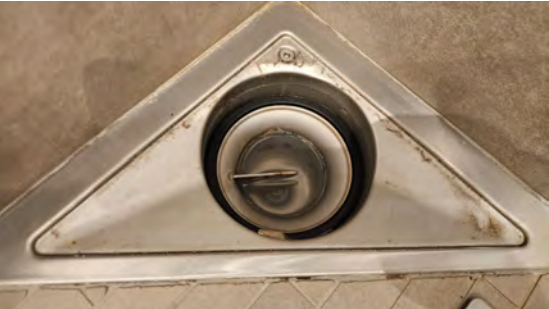
**TG 1 Sluk, membran og tettesjikt**

Våtrommet har stålsluk og smøremembran med dokumentert utførelse.

Kontroll av sluk.

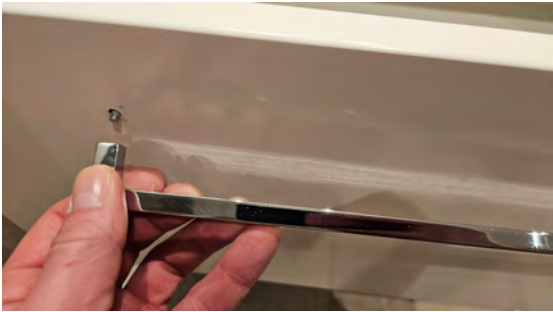
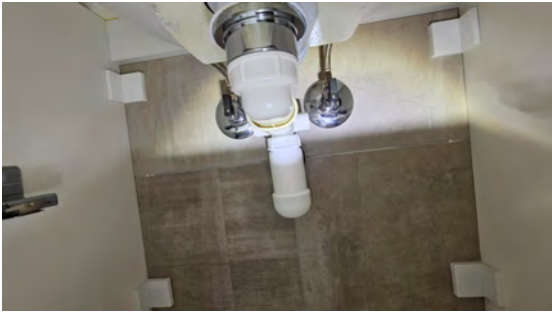
- Vurdering av avvik:**
- Det er påvist skader på innredning.

Det er registrert skader og fuktsvell på innredning.  
Håndtak på en skuffe er løs.

Kontroll av røropplegg.

Det bør utføres lokal utbedring av skader og fuktsvell på innredningen.  
Dersom dette ikke utbedres, kan skadene forverres over tid og føre til redusert funksjon og levetid på innredningen.

| TG | Type | Fag | Firma | Feil | Tiltak |
|---|---|---|---|---|---|
| TG2 | Bad | Tømrer | TotalRenovering AS | Det er registrert skader og fuktsvell på innredning. | Flikkes og forsegles. |

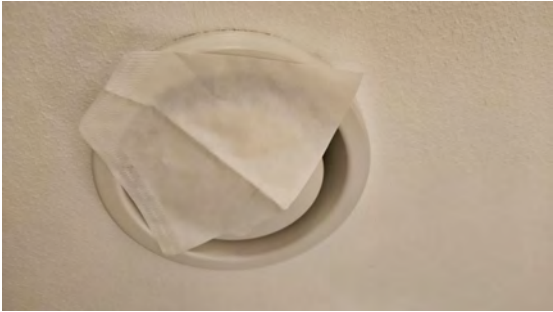
Det er avtrekk via ventil i himling tilkoblet balansert ventilasjonsanlegg og tilluft via luftespalte under dørbladet.

Funksjonstest av avtrekk.

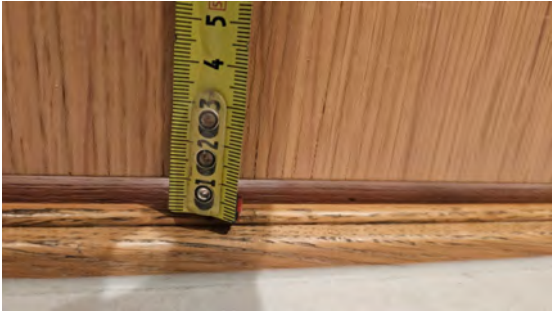
Kontroll av høyde på luftespalte under døren.

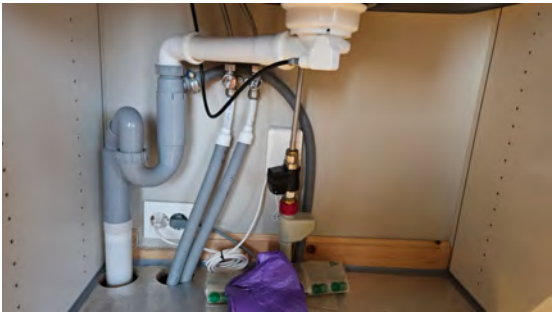
Det er registrert fuktsvell i skjøt på benkeplate.

Kontroll av røropplegg.

Det bør utføres tiltak for å utbedre fuktsvell i skjøten på benkeplaten, for å hindre videre skadeutvikling og redusere risikoen for fuktskader i benkeplaten og underliggende konstruksjoner.

| TG | Type | Fag | Firma | Feil | Tiltak |
|---|---|---|---|---|---|
| TG2 | Kjøkken | Tømrer | TotalRenovering AS | Det er registrert fuktsvell i skjøt på benkeplate. | Rengjøres og forsegles. |

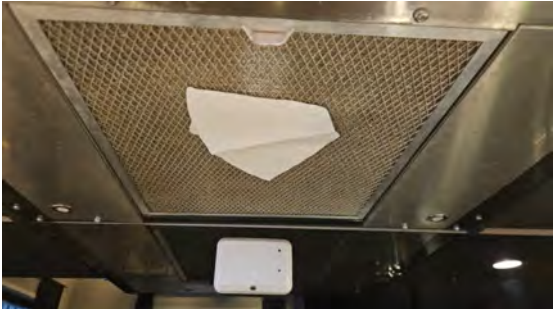
Det er avtrekk ut via det balanserte ventilasjonsanlegget.

Funksjonstest av ventilator.

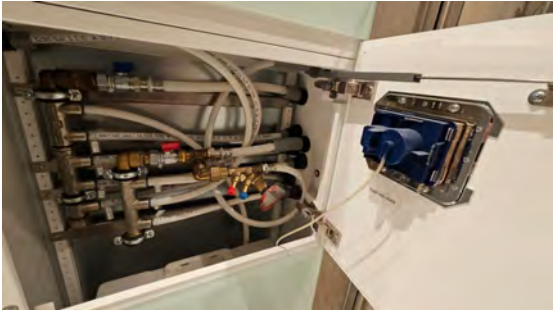
Vannledninger av plast (rør-i-rør).  
Stoppekraner plassert i rørskap på badet.  
Kraner er funksjonstestet og har tilfredsstillende vannmengde/trykk ved samtidig tapping

Kontroll av rørskap.

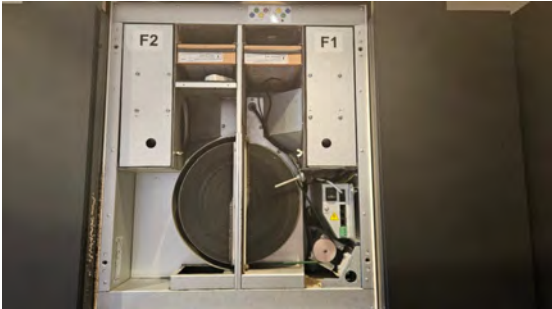
Leiligheten har balansert ventilasjon. Ventilasjonsaggregat er plassert over ventilator på kjøkkenet.  
Siste filterbytte ble utført i 17.06.2025.

Kontroll av ventilasjonsaggregat.

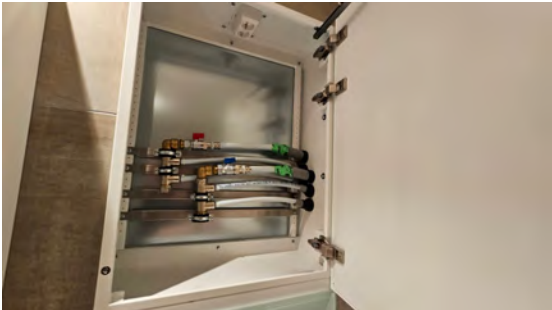
Leiligheten er oppvarmet med fjernvarme. Takstingeniøren er ikke gjort kjent med fjernvarmesystemet, da dette faller under sameiets vedlikeholdsansvar.

Kontroll av rørskap.
