1. ИДЕНТИФИКАЦИЯ

Гос. номер: 123ABC02 ✓ Проверка подлинности Место сканирования: Mega Center Almaty  
 Марка / Модель: Mazda CX-5 (KE) VIN (опционально): JMZKE897800123456  
 Дата и время сканирования: 25.06.2026, 14:30 Пробег (опционально): 126 780 км

2. ВИЗУАЛЬНЫЙ АНАЛИЗ (НИЖНЯЯ ЧАСТЬ АВТОМОБИЛЯ)

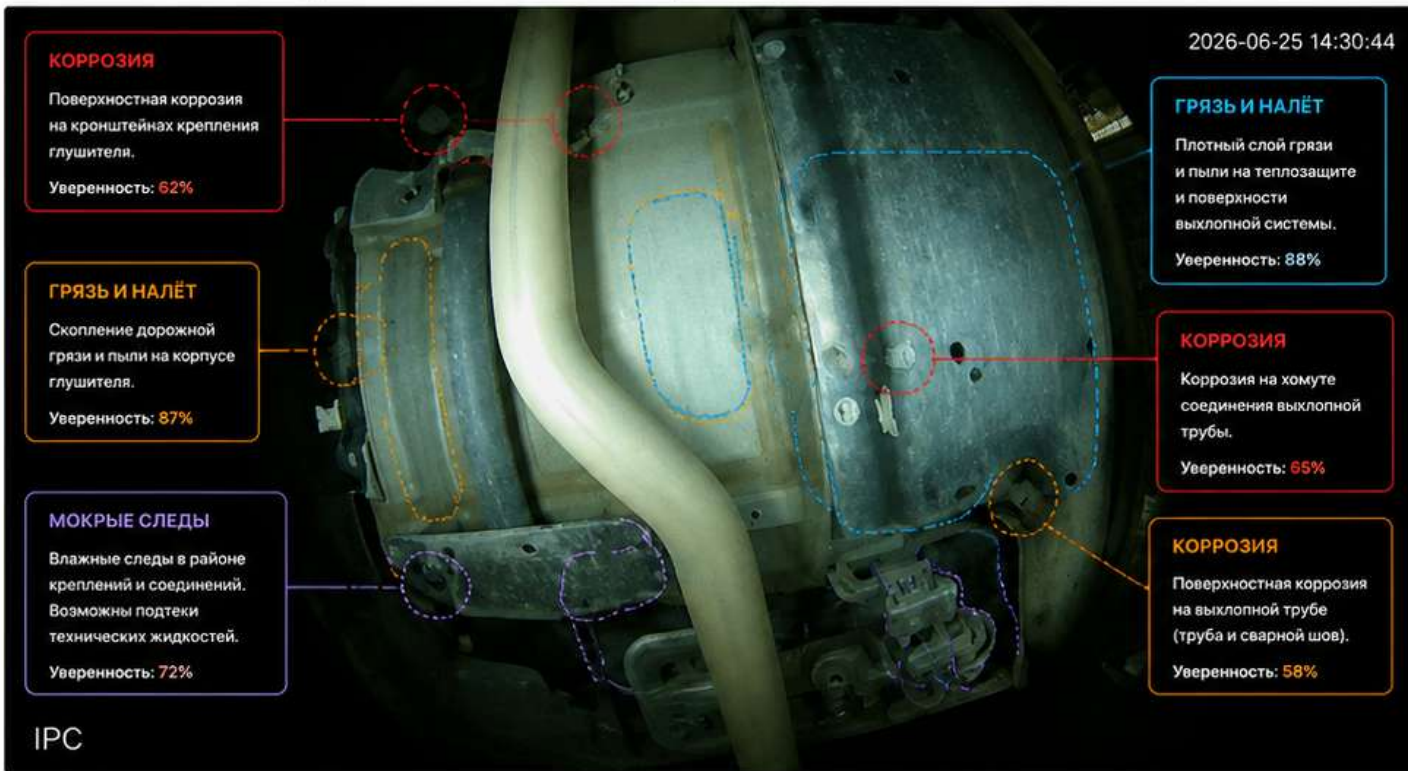
- ✓ Подтекание масла Не выявлено
- ⊖ Состояние шин Не применимо
- ⚠ Коррозия Выявлено
- ⚠ Грязь и налёт Выявлено
- 💧 Мокрые / влажные зоны Выявлено
- ✓ Повреждения подвески Не выявлено
- ✓ Критические дефекты Не выявлено

На момент сканирования выявлены поверхностная коррозия, загрязнение и локальные влажные участки на элементах выхлопной системы и сопряженных компонентах. Признаков активных течей масла не обнаружено.

- Очистка элементов выхлопной системы и теплозащиты
- Обработка антикоррозийным составом крепежных элементов и хомутов
- Проверка соединений выхлопной системы на герметичность
- Повторное сканирование через 3 месяца

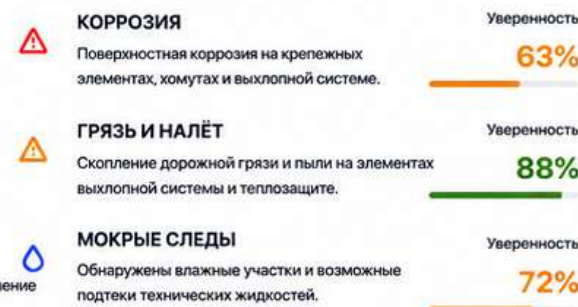
4. AI-ОЦЕНКА ДЕФЕКТОВ

Дефект	25.06.2026	15.04.2026	12.02.2026	10.12.2025
⚠ Коррозия	63% +11%	52%	41%	29%
⚠ Грязь и налёт	88% +11%	77%	50%	36%
💧 Мокрые / влажные зоны	72% +9%	63%	44%	28%
✓ Подтекание масла	0%	0%	0%	0%
