1. ИДЕНТИФИКАЦИЯ

Гос. номер: **KZ 777 ABC 02** ✔ Проверка подлинности Место сканирования: **Mega Center Almaty**
 Марка / Модель: **Toyota Camry (XV40)** VIN (опционально): **JTNBE40K903123456**
 Дата и время сканирования: **30.06.2026, 14:32** Пробег (опционально): **168 420 км**

2. ВИЗУАЛЬНЫЙ АНАЛИЗ (НИЖНЯЯ ЧАСТЬ АВТОМОБИЛЯ)

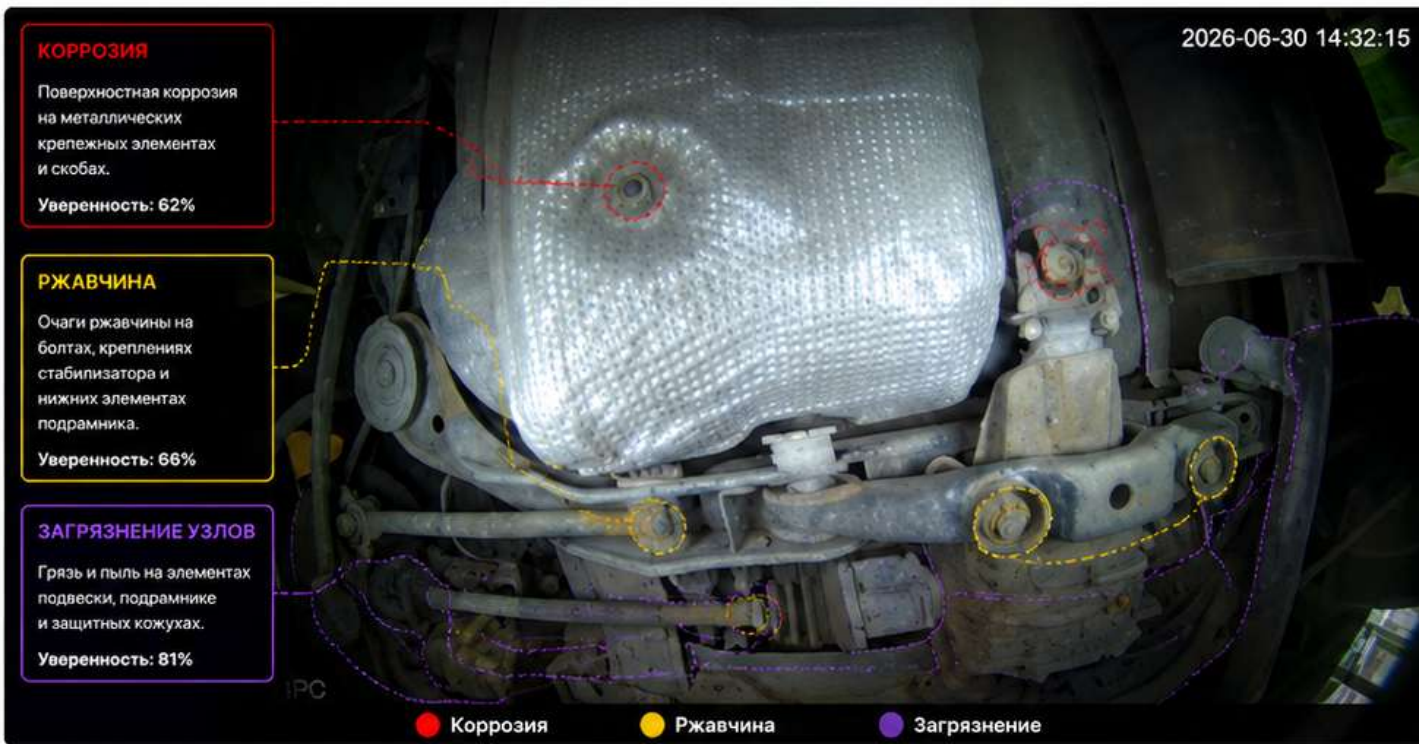
- ⚠ **КОРРОЗИЯ** Уверенность **62%**
Поверхностная коррозия на крепежных элементах и скобах.
- ⚠ **РЖАВЧИНА** Уверенность **66%**
Очаги ржавчины на болтах, креплениях стабилизатора и подрамнике.
- 💧 **ЗАГРЯЗНЕНИЕ УЗЛОВ** Уверенность **81%**
Загрязнение элементов подвески, защитных кожухов и подрамника.

На момент сканирования обнаружены поверхностная коррозия, ржавчина и значительное загрязнение узлов нижней части автомобиля. Критических утечек жидкостей не обнаружено.

- Антикоррозийная обработка крепежных элементов
- Очистка и обработка подрамника и подвески
- Проверка состояния стабилизатора и втулок
- Повторное сканирование через 3 месяца
