### 1. ИДЕНТИФИКАЦИЯ

Гос. номер: KZ 321 LMN 02 ✔ Проверка подлинности Место сканирования: Mega Center Almaty  
 Марка / Модель: Hyundai Tucson (TL) VIN (опционально): KMНJ3815GKU123456  
 Дата и время сканирования: 20.07.2026, 10:42 Пробег (опционально): 137 450 км

### 2. ВИЗУАЛЬНЫЙ АНАЛИЗ (НИЖНЯЯ ЧАСТЬ АВТОМОБИЛЯ)

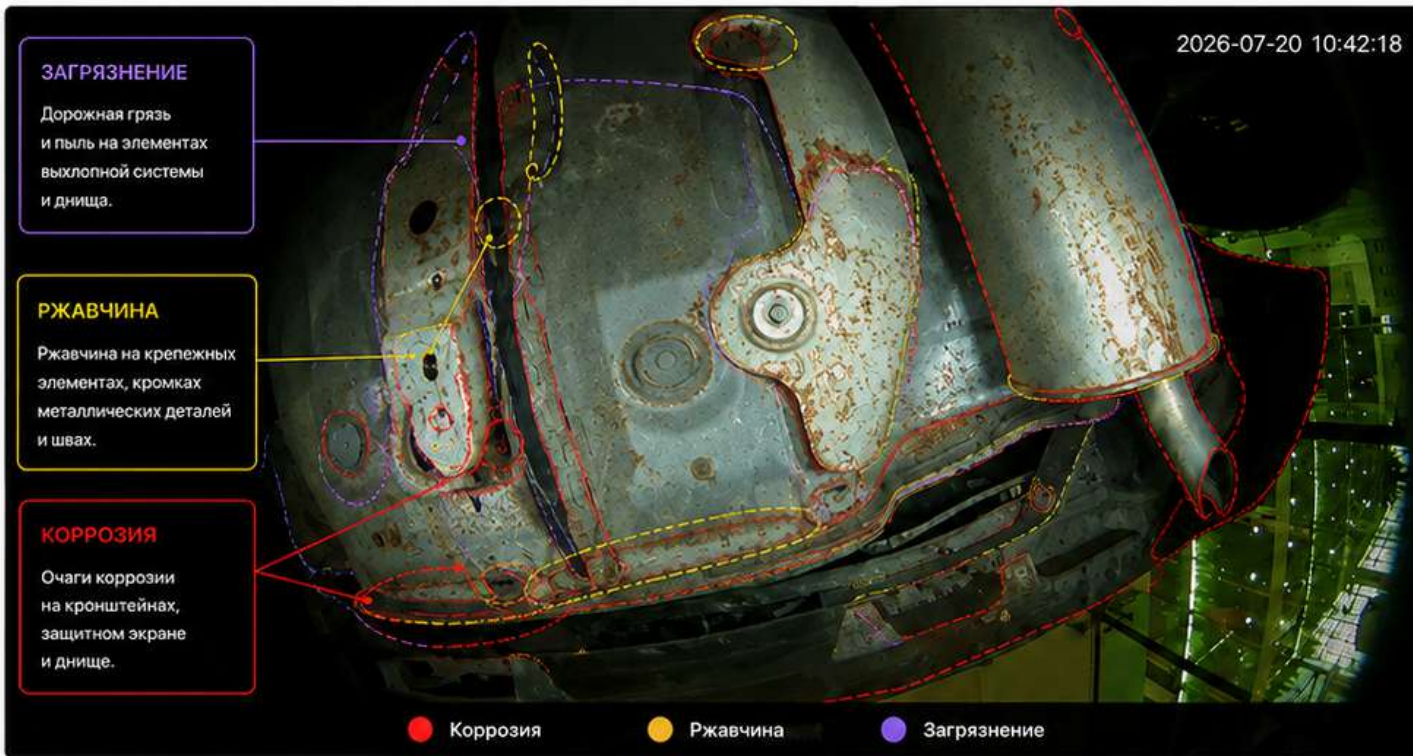
2026-07-20 10:42:18

#### ЗАГРЯЗНЕНИЕ

Дорожная грязь и пыль на элементах выхлопной системы и днища.

#### РЖАВЧИНА

Ржавчина на крепежных элементах, кромках металлических деталей и швах.

#### КОРРОЗИЯ

Очаги коррозии на кронштейнах, защитном экране и днище.

На момент сканирования обнаружены очаги коррозии на кронштейнах и защитных элементах, ржавчина на крепежных деталях и значительное загрязнение выхлопной системы и днища.

- ⚠ **КОРРОЗИЯ** Уверенность 78%  
Очаги коррозии на кронштейнах и защитных элементах.
- ⚠ **РЖАВЧИНА** Уверенность 72%  
Ржавчина на крепежных элементах, кромках и швах.
- 💧 **ЗАГРЯЗНЕНИЕ УЗЛОВ** Уверенность 88%  
Загрязнение элементов выхлопной системы и днища автомобиля.

- Антикоррозийная обработка кронштейнов и защитных элементов
- Обработка и устранение ржавчины на крепежных деталях
- Очистка выхлопной системы и днища автомобиля
- Проверка и обслуживание элементов подвески
- Повторное сканирование через 3 месяца
