### 1. ИДЕНТИФИКАЦИЯ

Гос. номер: **KZ 842 ABC 02** ✔ Проверка подлинности Место сканирования: **Mega Center Almaty**  
 Марка / Модель: **Kia Sportage (QL)** VIN (опционально): **U5YPG81ADML123456**  
 Дата и время сканирования: **30.07.2026, 15:28** Пробег (опционально): **119 760 км**

### 2. ВИЗУАЛЬНЫЙ АНАЛИЗ (НИЖНЯЯ ЧАСТЬ АВТОМОБИЛЯ)

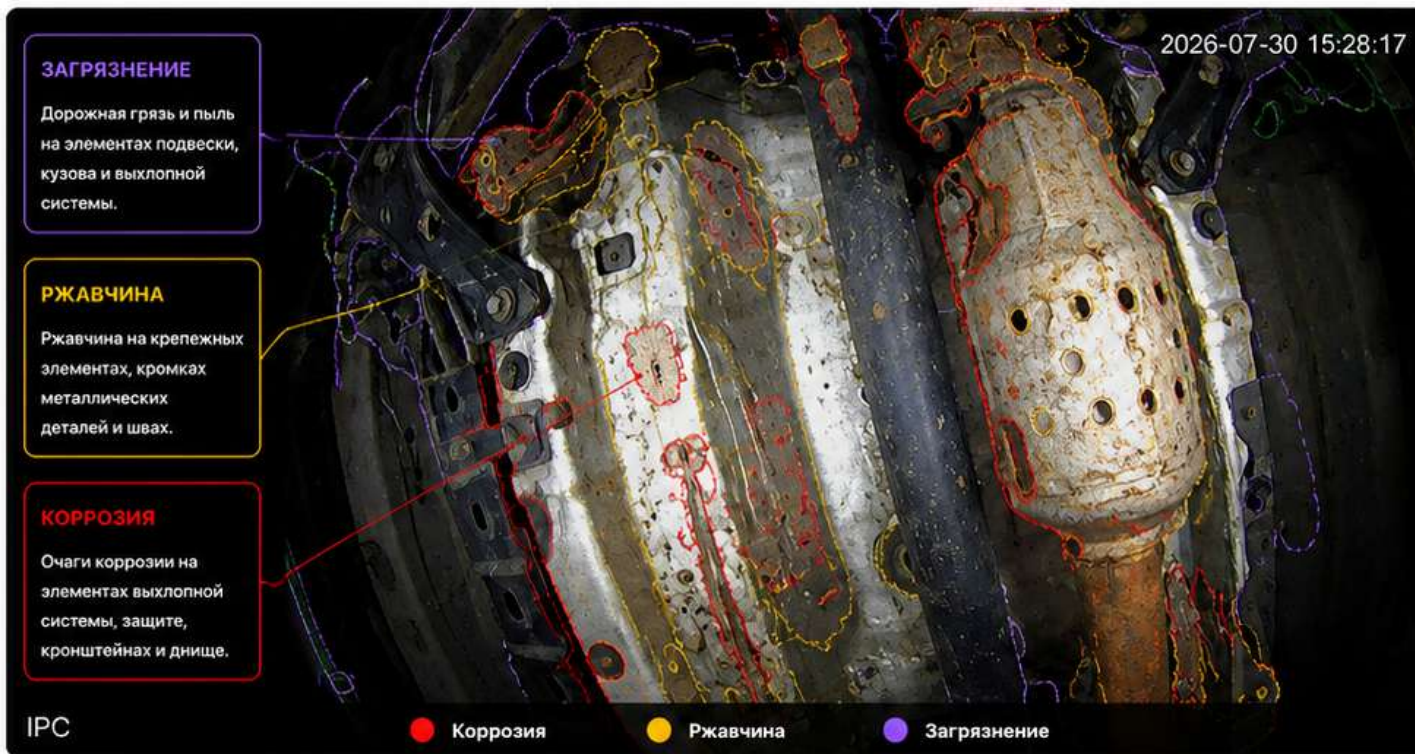
2026-07-30 15:28:17

#### ЗАГРЯЗНЕНИЕ

Дорожная грязь и пыль на элементах подвески, кузова и выхлопной системы.

#### РЖАВЧИНА

Ржавчина на крепежных элементах, кромках металлических деталей и швах.

#### КОРРОЗИЯ

Очаги коррозии на элементах выхлопной системы, защите, кронштейнах и днище.

● Коррозия ● Ржавчина ● Загрязнение

На момент сканирования обнаружены очаги коррозии и ржавчины на выхлопной системе, защите, кронштейнах и днище, а также значительное загрязнение узлов автомобиля.

- ⚠ **КОРРОЗИЯ** Уверенность **84%**  
Очаги коррозии на выхлопной системе, защите, кронштейнах и днище.
- ⚠ **РЖАВЧИНА** Уверенность **76%**  
Ржавчина на крепежных элементах, кромках деталей и швах.
- ⚠ **ЗАГРЯЗНЕНИЕ УЗЛОВ** Уверенность **89%**  
Загрязнение элементов подвески, кузова и выхлопной системы.

- Антикоррозийная обработка поврежденных зон
- Очистка и обработка крепежных элементов
- Диагностика и обслуживание выхлопной системы
- Проверка состояния подвески и креплений
- Повторное сканирование через 3 месяца
