1. ИДЕНТИФИКАЦИЯ

Гос. номер: **KZ 954 AHN 02** ✔ Проверка подлинности Место сканирования: **Mega Center Almaty**
 Марка / Модель: **Hyundai Santa Fe (TM)** VIN (опционально): **KMHS381BGLU123456**
 Дата и время сканирования: **07.10.2026, 10:24** Пробег (опционально): **153 870 км**

2. ВИЗУАЛЬНЫЙ АНАЛИЗ (НИЖНЯЯ ЧАСТЬ АВТОМОБИЛЯ)

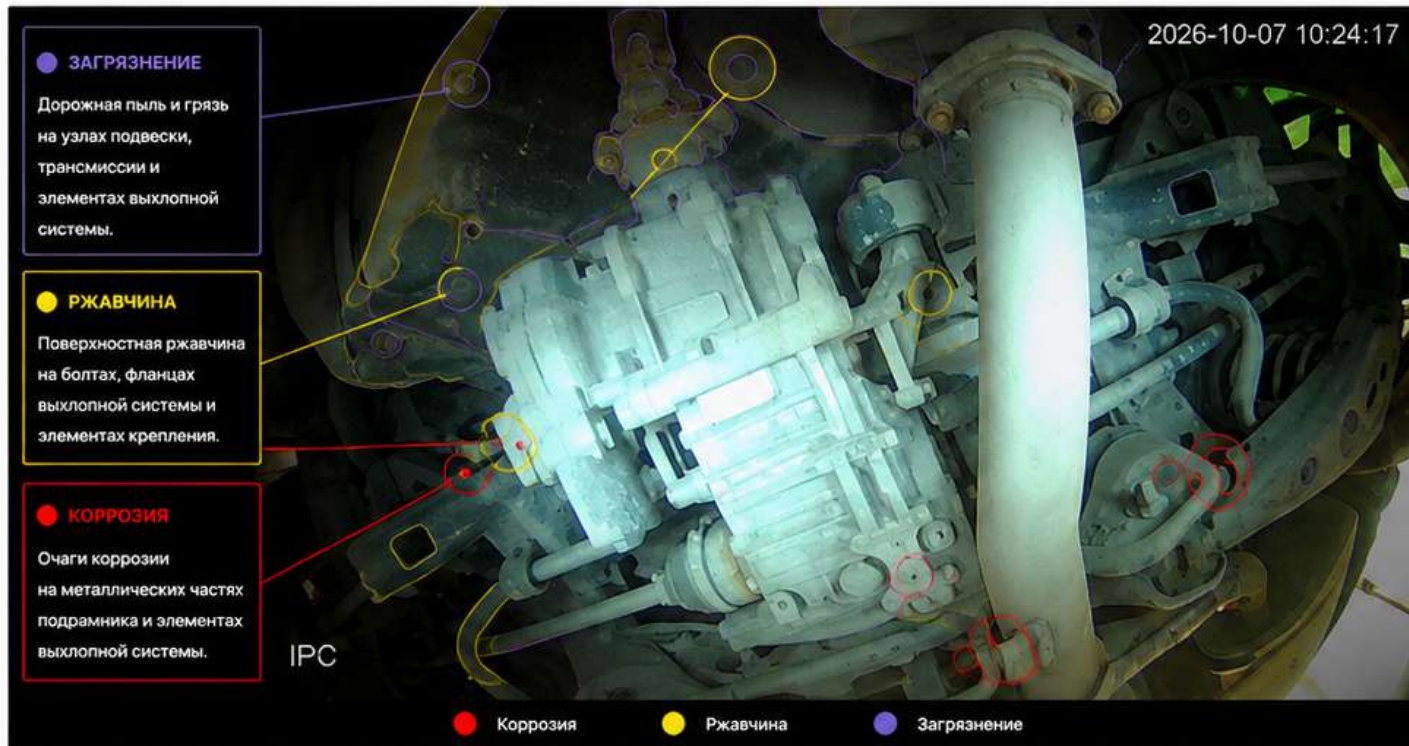
- ▲ **КОРРОЗИЯ** Уверенность **70%**
Очаги коррозии на подрамнике и элементах выхлопной системы.
- ▲ **РЖАВЧИНА** Уверенность **62%**
Поверхностная ржавчина на крепежах и фланцах выхлопной системы.
- 💧 **ЗАГРЯЗНЕНИЕ УЗЛОВ** Уверенность **88%**
Загрязнение узлов подвески, трансмиссии и выхлопной системы.

На момент сканирования выявлены очаги коррозии на подрамнике и элементах выхлопной системы, поверхностная ржавчина на крепежах и фланцах, а также значительное загрязнение узлов подвески и трансмиссии.

- Антикоррозийная обработка подрамника и элементов выхлопной системы
- Очистка и обработка крепежных элементов и фланцев
- Мойка и очистка узлов подвески и трансмиссии
- Проверка и обслуживание подвески
- Повторное сканирование через 3 месяца
