1. ИДЕНТИФИКАЦИЯ

Гос. номер: KZ 642 ABQ 02 ✔ Проверка подлинности Место сканирования: Mega Center Almaty
 Марка / Модель: Hyundai Santa Fe (TM) VIN (опционально): KMHS381BGLU123456
 Дата и время сканирования: 20.10.2026, 11:26 Пробег (опционально): 160 450 км

2. ВИЗУАЛЬНЫЙ АНАЛИЗ (НИЖНЯЯ ЧАСТЬ АВТОМОБИЛЯ)

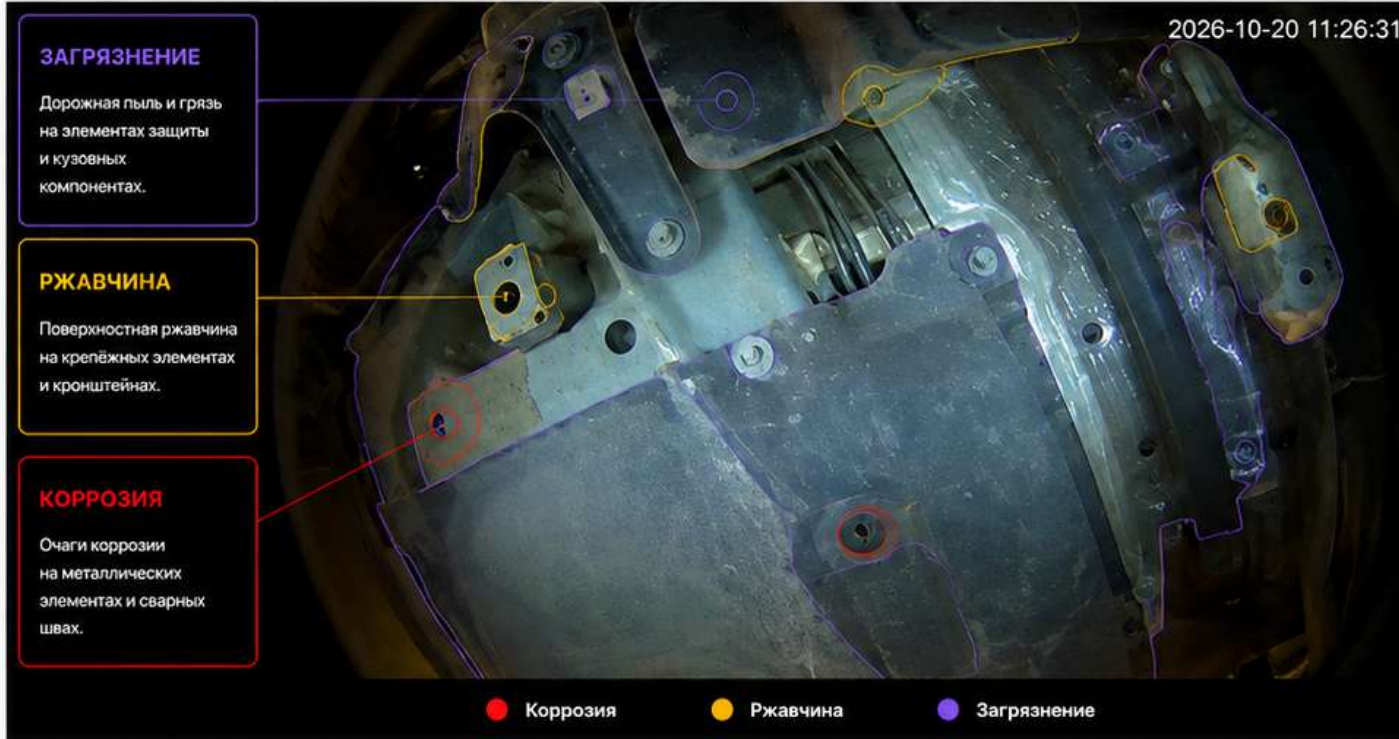
2026-10-20 11:26:31

ЗАГРЯЗНЕНИЕ

Дорожная пыль и грязь на элементах защиты и кузовных компонентах.

РЖАВЧИНА

Поверхностная ржавчина на крепёжных элементах и кронштейнах.

КОРРОЗИЯ

Очаги коррозии на металлических элементах и сварных швах.

● Коррозия ● Ржавчина ● Загрязнение

На момент сканирования выявлены очаги коррозии на металлических элементах и сварных швах, поверхностная ржавчина на крепёжных элементах и кронштейнах, а также значительное загрязнение узлов и кузовных компонентов.

- ▲ **КОРРОЗИЯ** **Уверенность 62%**
Очаги коррозии на металлических элементах и сварных швах.
- ▲ **РЖАВЧИНА** **Уверенность 55%**
Поверхностная ржавчина на крепёжных элементах и кронштейнах.
- ▲ **ЗАГРЯЗНЕНИЕ УЗЛОВ** **Уверенность 84%**
Загрязнение элементов защиты, кузовных компонентов и кронштейнов.

- Антикоррозийная обработка металлических элементов и швов
- Очистка и обработка крепёжных элементов и кронштейнов
- Мойка и очистка узлов и элементов защиты
- Проверка и обслуживание подвески
- Повторное сканирование через 3 месяца
