1. ИДЕНТИФИКАЦИЯ

Гос. номер: KZ 558 HNA 02 ✔ Проверка подлинности Место сканирования: Mega Center Almaty
 Марка / Модель: Hyundai Santa Fe (TM) VIN (опционально): KMHS381BGLU123456
 Дата и время сканирования: 30.11.2026, 09:22 Пробег (опционально): 172 640 км

2. ВИЗУАЛЬНЫЙ АНАЛИЗ (НИЖНЯЯ ЧАСТЬ АВТОМОБИЛЯ)

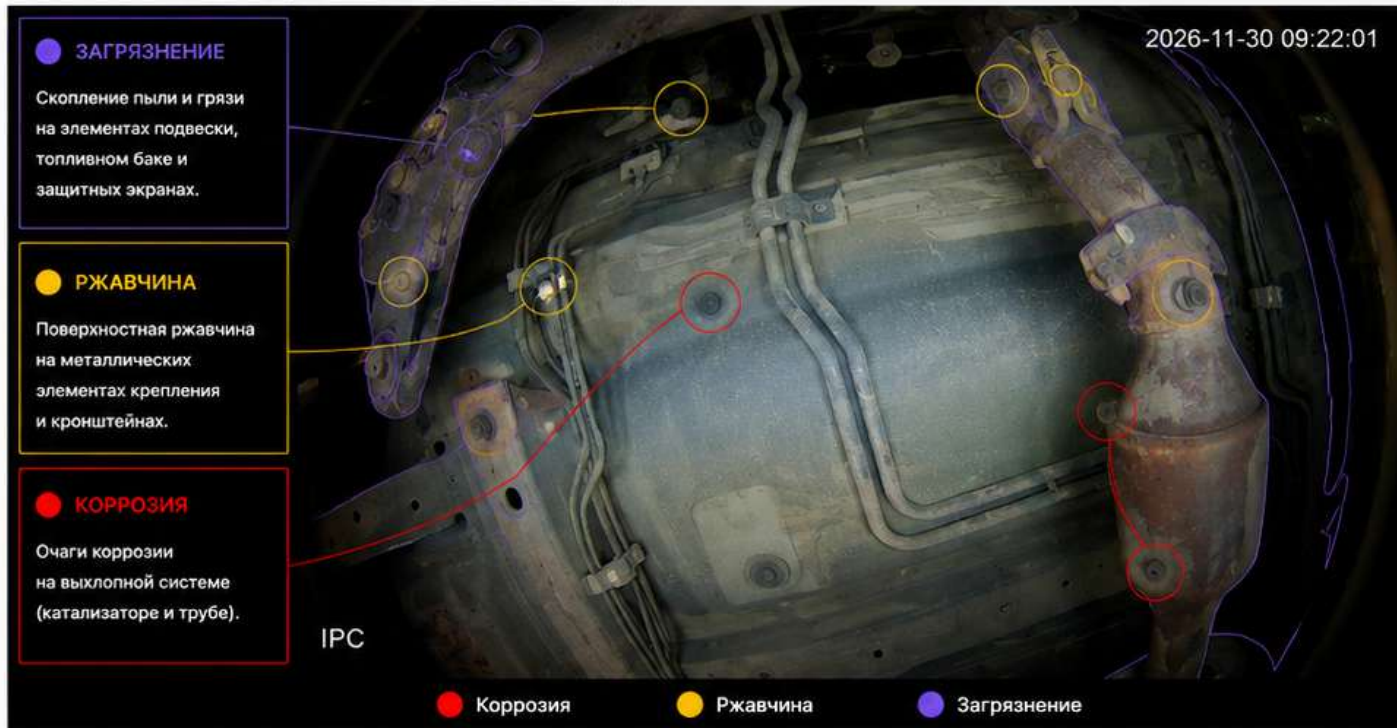
2026-11-30 09:22:01

- ✔ Подтекание масла Не выявлено
- ⊖ Состояние шин Не применимо
- Коррозия Выявлено
- ▲ Ржавчина Выявлено
- Мокрые / влажные зоны Не выявлено
- ✘ Повреждения подвески Выявлено
- ▲ Критические дефекты Требуют внимания

- **КОРРОЗИЯ** Уверенность
Очаги коррозии на выхлопной системе (катализаторе и трубе). 63%
- ▲ **РЖАВЧИНА** Уверенность
Поверхностная ржавчина на металлических кронштейнах и элементах крепления. 56%
- **ЗАГРЯЗНЕНИЕ УЗЛОВ** Уверенность
Скопление пыли и грязи на топливном баке, подвеске и защитных экранах. 82%

На момент сканирования выявлены очаги коррозии на выхлопной системе, поверхностная ржавчина на кронштейнах и крепежных элементах, а также значительное загрязнение топливного бака, подвески и защитных экранов.

- Антикоррозийная обработка выхлопной системы
- Очистка и обработка металлических элементов
- Мойка и очистка топливного бака и защитных экранов
- Проверка креплений и кронштейнов на прочность
- Повторное сканирование через 3 месяца
